招商街道蛇口邮轮中心“4.8”一般高坠事故调查报告

时间：2021-07-08 来源：南山区应急管理局

日前，《招商街道蛇口邮轮中心“4.8”一般高坠事故调查报告》已经区政府批复，现予公布。

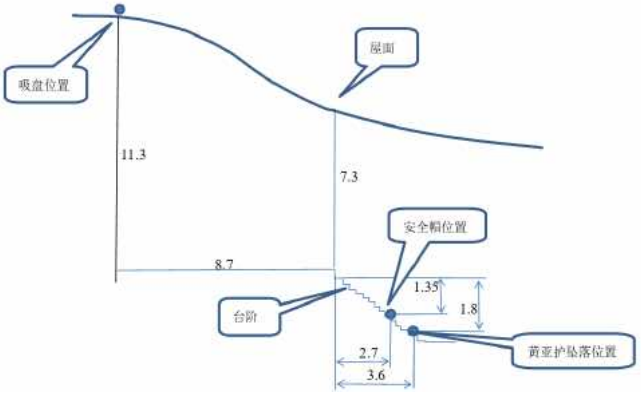
图1：现场照片

事发现场弧形屋面留置有清洁作业时用做临时固定点的吸盘，吸盘位置离室内地面相对高度约11.3米、离檐口水平距离约8.7米、根据建筑立面尺寸计算檐口与吸盘位置有约4米高差，据此计算屋面坡度约46%。死者坠落高度约8.6米、离檐口正下

方水平距离约3.6米，死者身系安全带，卷绕在身，安全帽系带单边挂扣脱落。（见图1、图2、图3）

2021年4月8日8时左右，深圳飞蜘蛛公司现场负责人邱某军和工人何某海、黄某护、杨某源、牟某全共五人到蛇口邮轮中心进行外墙清洁作业，当天的工作内容是清洗蛇口邮轮中心大厅东侧立面构筑物。16时30分左右，清洁作业完成，作业人员收拾整理工具准备下班。黄某护在屋面上收拾吸盘，为方便移动，其没有将安全绳系挂在柔性导轨（也叫生命绳）上，在移动过程中突然失控从坡度约46%的弧形屋面滑移至屋面边缘，并坠落至大厅东侧时光长廊的台阶上。

作业人员黄某护安全意识淡薄，在坡度46%的屋面（高处）移动时，未将身上的安全绳系挂在柔性导轨（也叫生命绳）

上，其自身失稳滑移，坠落死亡。

（一）深圳飞蜘蛛公司要严格按照安全生产相关法律法规和中央、省、市、区各级领导对安全生产工作的要求，进一步落实安全生产主体责任。要按照“四不放过”的原则，吸取这次事故的教训，对公司的安全生产管理工作进行一次全面的整治，认真开展事故警示教育活动；要加强对公司全体员工的安全教育培训和安全技术交底，确保员工具备必要的安全防范意识和安全操作技能；要对照法律法规和相关标准，结合每个项目的实际情况制定施工方案或操作规程，全面提升防范安全事故的能力。
