鼎阳（天津）再生资源有限公司“4•2”机械伤害事故调查报告

来源：宝坻区应急管理局 发布时间：2024-06-12 18:10

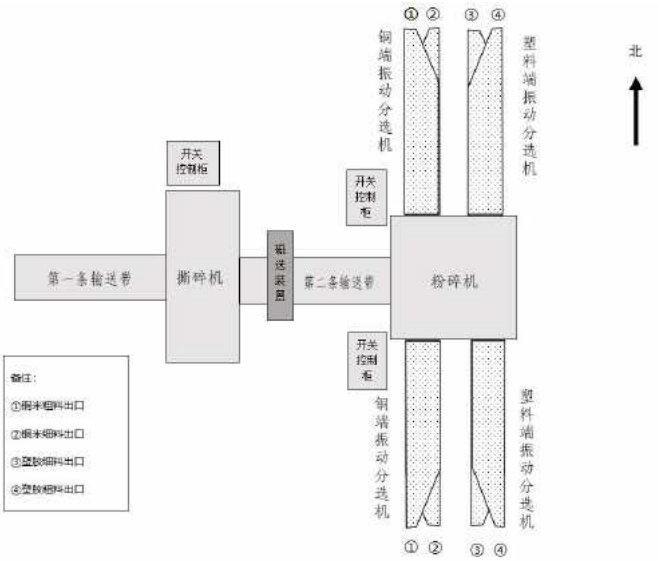
图1铜米机平面图

1.设备型号：奇达800S铜米机（见图1）

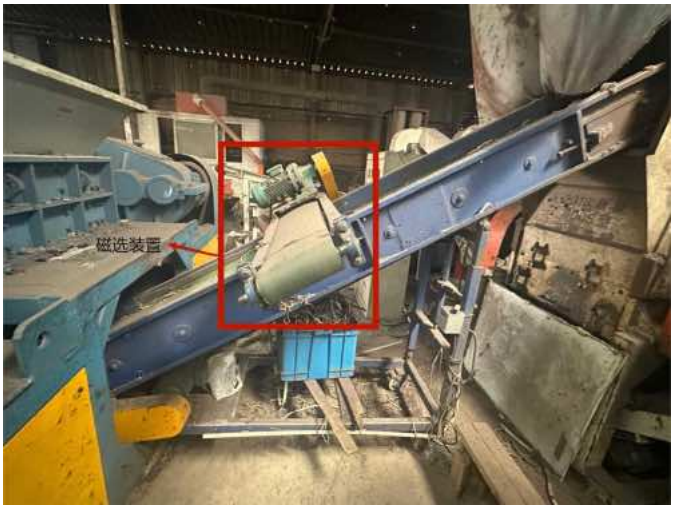
图2磁选装置

磁选装置距离撕碎机60厘米，横截面长40厘米，顶部距地面140厘米，底部距地面109厘米，外露凸出的转动轴为圆柱形，外露长度3.5厘米，直径3厘米，顶端有不规则破损。（见图2、图3、图4）

16时17分许，李增芹双手端着物料桶从南侧进入撕碎机和磁选装置中间位置，将桶内的粗料直接倾倒在第二条输送带上。倒完物料后李增芹向左转身准备离开，头巾被身后的磁选装置下端凸出的转动轴卷住，颈部被头巾勒住，身体挂在转动轴上。

经现场勘查、调查询问、综合分析，事故调查组认定：作业工人穿戴头巾进入未安装安全防护罩的铜米机磁选装置区域作业，其穿戴的头巾被磁选装置下端勒住颈部死亡是事故的直接原因。

（一）鼎阳公司要深刻汲取事故教训，全面落实企业主体责任，及时制定安全生产规章制度和安全操作规程；加强对从业人员的安全培训教育，保证从业人产知识，掌握安全操作技能，切实提升从业人员的安全意识和自我保护能力；按规定为工人配发符合相关标准的劳动防护用品，工人工作时必须穿工作服，衣服止戴围巾；深入开展事故隐患排查，对发现的隐患进行彻底整改，从根本上杜绝各类生产安全事故发生。
