北京华健敬业建筑劳务有限公司“11·9”一般高处坠落事故调查报告

2021年11月9日12时40分许，位于天津市南开区简阳路与保泽道交口东北侧的天拖二期岁丰路西侧地块配套公建项目工地发生一起高处坠落事故，造成一人重伤。

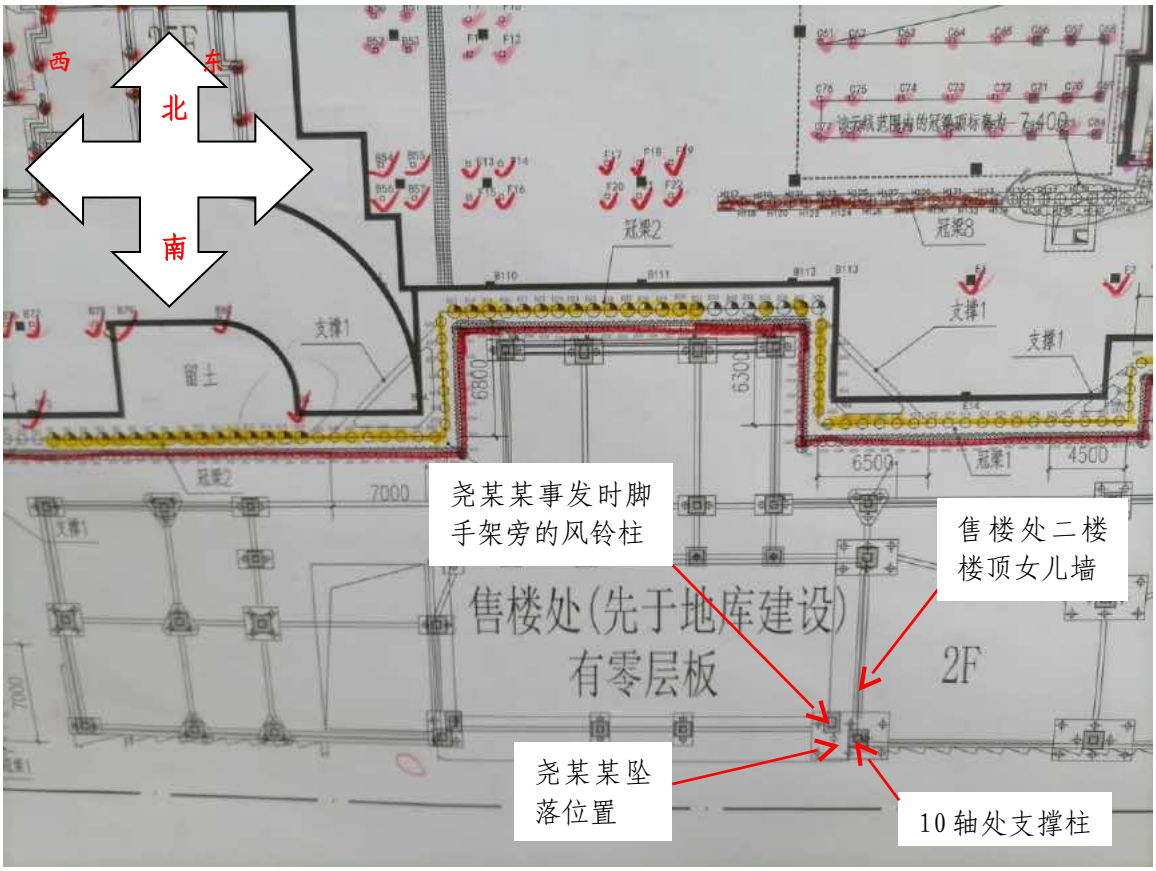
图 3 施工现场平面图

楼处一楼楼梯上到二楼，然后再借助用钢管搭设的直梯攀爬到二楼楼顶，随后再从二楼楼顶女儿墙跨越到搭设在售楼处外侧脚手架的最上层脚手板上。该脚手板距离地面约 11 米。（如图 2、3 所示）

2.伤者尧某某坠落前的作业位置（即二楼平台靠近 10 轴最南侧）情况：售楼处二楼平台外边缘（又称女儿墙）高 0.6 米，宽 0.18 米，距离地面 10.61 米。风铃柱南北两侧均搭设有脚手架，靠近风铃柱南侧的脚手架最上层有三块木质脚手板（俗称：跳板），跳板最长端距离二楼平台边缘 0.45 米；风铃柱北侧脚手架最上层有两块木质跳板，跳板最长端距离平台边缘 0.4 米，以上跳板均放置在脚手架钢管上，没有固定。风铃柱南北两侧最上层跳板距离地面 11 米，风铃柱北侧最上层跳板距离第二层跳板约 2 米，风铃柱北侧最上层跳板距离第三层跳板约 3.84 米；风铃柱南侧第二层跳板与风铃柱北侧第三层跳板高度相同。风铃柱最上层脚手架跳板东侧脚手架钢管距离二楼平台边缘 0.93 米。现场有两个接火斗，一个位于风铃柱南侧最上层脚手架跳

板附近，另一个位于风铃柱北侧从上往下数第三层跳板附近（如图2、3所示）。

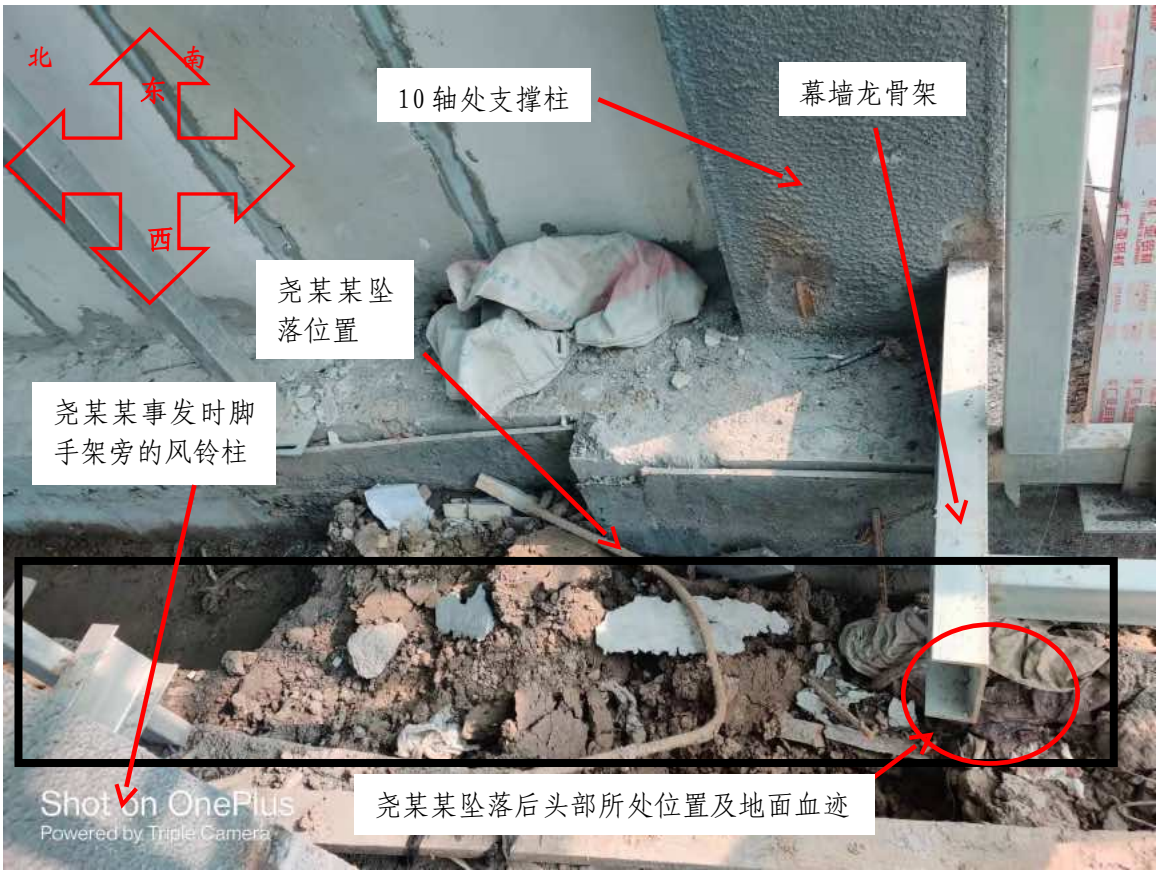
图 4 伤者坠落位置处

1.伤者尧某某坠落后的地点位于天拖二期岁丰路西侧地块项目配套公建（售楼处）施工现场平面图标注自西向东第四个风铃柱（以下简称风铃柱）和10轴支撑柱中间最南侧位置处附近，在风铃柱与10轴支撑柱中间地面有一条宽0.57米的沟槽。靠近10轴支撑柱最南侧的沟槽内有血迹。10轴支撑柱最南侧附近有幕墙龙骨架，其中靠近血迹位置的幕墙龙骨架自10轴处向西延伸出约0.8米。现场地面不平，有钢筋、石块、泥土、木板等杂物（如图3、4所示）。
