湖南宁乡南方水泥有限公司
“6·19”一般车辆伤害事故调查报告

2023年6月19日10时58分许，赣C6E4**重型半挂牵引车牵引赣CKQ**挂重型自卸半挂车在湖南宁乡南方水泥有限公司混合材料库卸转炉渣时，发生一起车辆伤害事故，造成1人死亡，直接经济损失120.8万元。

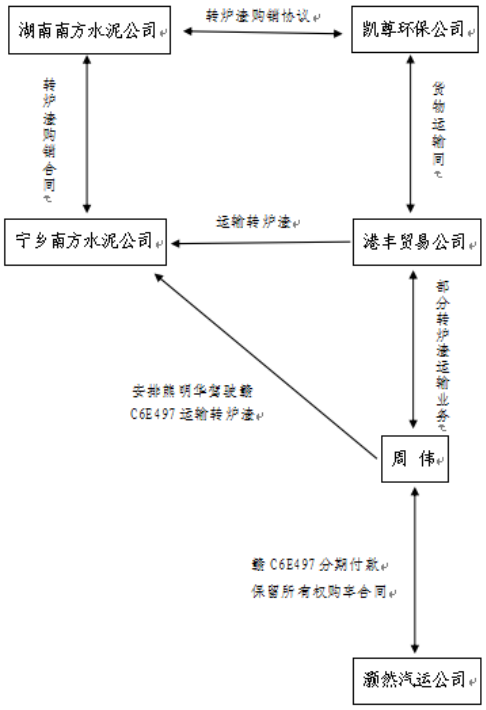
图(1)转炉渣运输关系

2022 年 5 月 1 日，湖南南方水泥公司与凯尊环保公司签订《转炉渣购销协议》，约定由凯尊环保公司为湖南南方水泥公司提供湖南华菱涟源钢铁有限公司转炉渣，并由凯尊环保公司将转炉渣运送到宁乡南方水泥公司等 6 家下属公司。2022 年 5 月 1 日，湖南南方水泥公司与宁乡南方水泥公司签订《转炉渣购销合同》，约定由湖南南方水泥公司为宁乡南方水泥公司提供转炉渣，并由汽车运送至储库。2023 年 3 月 1 日，凯尊环保公司与港丰贸易公司签订《货物运输合同》，约定由港丰贸易公司为凯尊环保公司从娄底市涟源市将转炉渣运输到宁乡南方水泥公司，每吨运输费 44 元（含税 9%）。港丰贸易公司自己承担部分转炉渣运输，同时还将部分转炉渣运输以每吨 39 元（6 月份是 38 元）转包给周伟。周伟联系和安排湘 H501**、赣

C6E4**、赣DR7**、湘H307**等车辆运输转炉渣。
