浏阳花炮连锁烟花制造有限公司“7·16”一般机械伤害事故调查报告

浏阳市人民政府事故调查组

2025 年 1 月

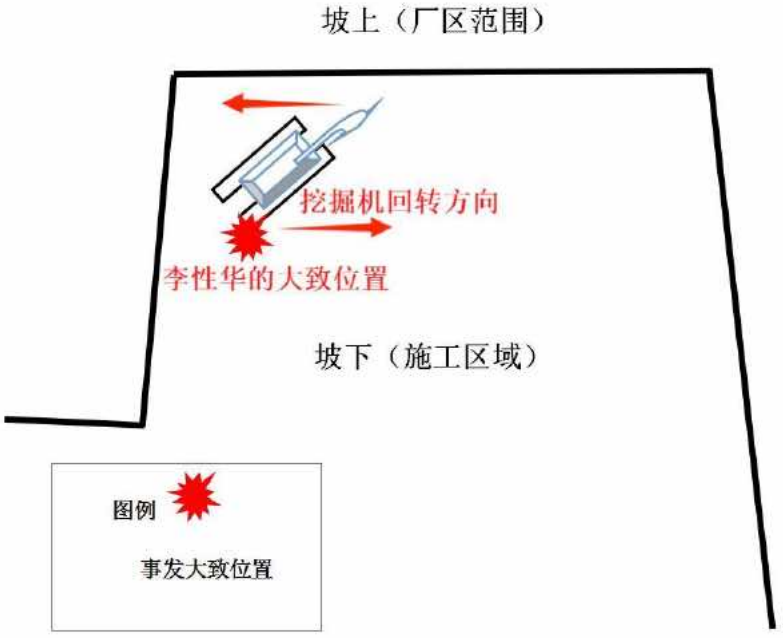
图 2　事发经过示意图

16 时 30 分许，李*华将一根水泥管上的铁索挂在挖掘机的挖斗上，唐*操作挖掘机顺时针旋转后将其吊放在相应的位置，整理平整后挖掘机逆时针回转准备吊装第二根水泥管，在回转的过程中突然听到挖掘机尾部有人叫了一声（图 2），唐*立即将挖掘机熄火并下去查看，发现李*华瘫坐在挖掘机尾部旁边的石头上，其大腿至膝盖部位有大量出血。唐*立即拨打 120 急救电话，并呼叫在施工现场的其他工友。

李*华安全意识淡薄，在人机配合协助吊放水泥管的过程中，违章进入挖掘机施工作业活动区域，未与挖掘机回转半径保持足够的安全距离；唐*作为挖掘机操作员，未严格执行挖掘机安全操作规程，未确定挖掘机回转半径内有无人员的情况下，操作挖掘机进行回转作业，挖掘机尾部将李*华挤压至旁边堆放的石头处受伤，经抢救无效死亡。
