晋中市太谷区山西中通新材料产业园建设项目“12·3”一般高处坠落事故调查报告

2024年12月3日10时20分左右，晋中市太谷区山西中通新材料产业园建设项目发生一起高处坠落一般事故，造成一人死亡，直接经济损失约150余万元。

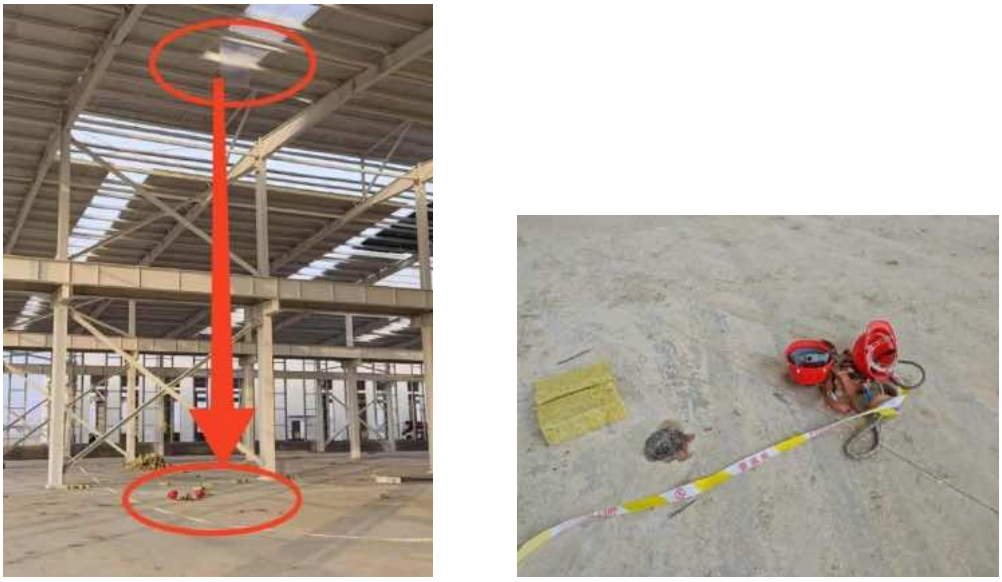
图 1　屋面施工情况

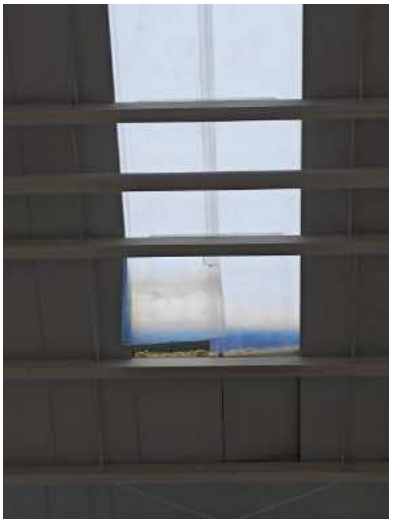
图 4　坠落点

本次事故直接原因是：死者付××在钢结构屋面作业时，违章作业，未将身上的安全带系挂在设置好的安全钢丝绳上，不慎踩到未施工完成的屋面采光带处的FRP采光板（厚度1.5mm），采光板固定点在瞬时荷载的作用下破坏，从约13.3米高的屋面坠落至地面，触发急性闭合性胸部损伤致其死亡。

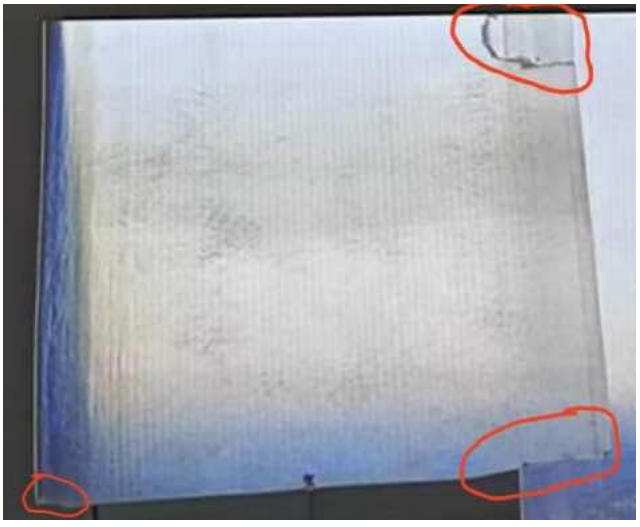
图 5　坠落点图
