新化高铁新城智慧物流园及配套基础设施建设项目“8•21”一般高处坠落事故调查报告

新化高铁新城智慧物流园项目“8·21”高处坠落事故调查组

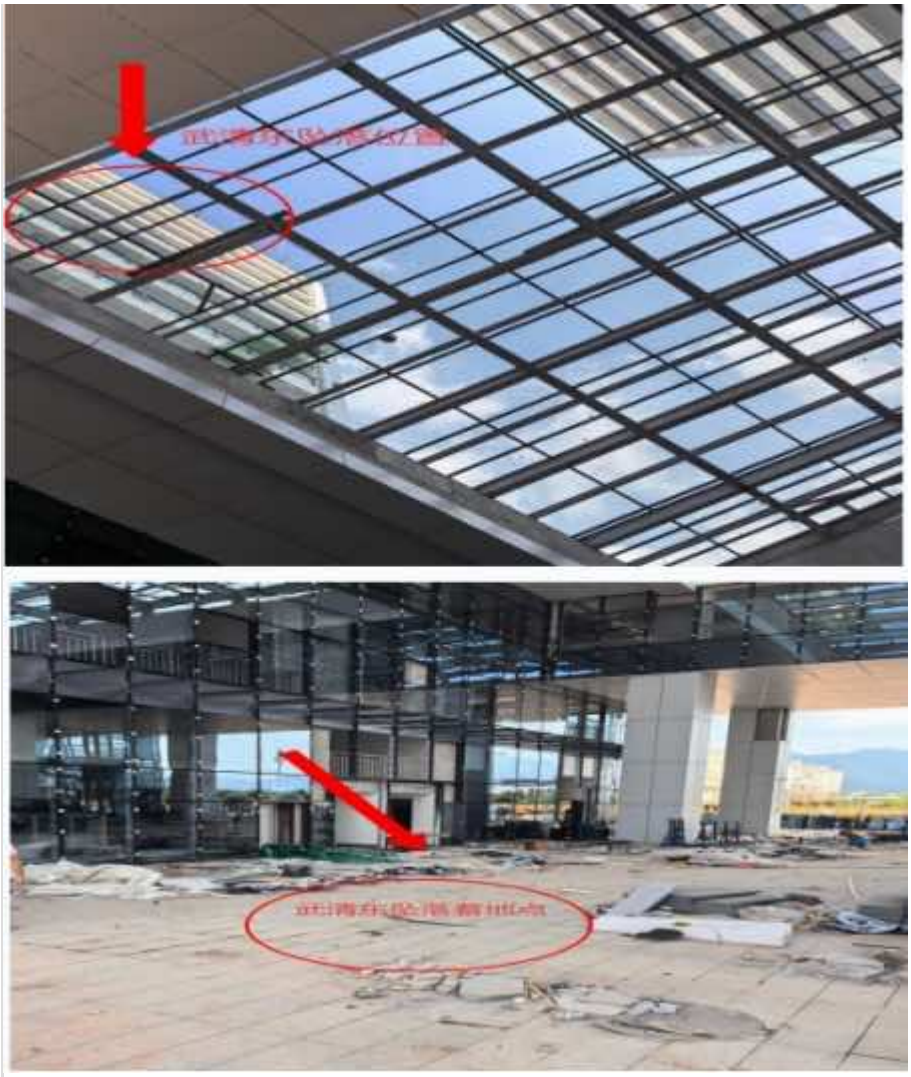
图2事故坠落位置与坠落着地点

9时59分，武*东抚着胸跟现场带班的刘*说“胸闷”，刘*还未来得及答话，在采光井作业的武*东已自行解开了身上安全绳卡扣往孵化办公楼4楼外侧行走，随后从采光井一处未安装玻璃的钢结构处踏空坠落至中庭地面（采光井距地面14米）。（见图2）

因事故现场监控视频未投入使用，无事故过程影像记录，调查组通过现场勘验，核查事发现场作业环境、现场实物痕迹，并结合对事故相关人员的调查询问笔录综合分析推断：作业人员武*东安全风险辨识和自我保护能力不足，在中庭采光井区域开展高处玻璃搬运作业过程中，无后备防护情况下，违规解开安全绳卡扣，解除高处作业防坠落保护，在采光井踩空坠落至一楼地面，从而导致事故发生。

1.湖南锦桥建筑有限公司安全生产主体责任落实未到位，现场安全管控失效。作业人员入场管理混乱，武*东系临时人员，进场未按规定向总承包单位报备，未开展三级安全教育培训，未教育其按照使用规则佩戴、使用安全防护用品。现场安全管理不到位，安全员刘*宁因兼顾多个作业面巡查，未对采光井高处作业实施重点监管，未能及时发现、制止作业人员违规行为；现场隐患排查治理不到位，对中庭采光井临边防护风险辨识不足，未针对采光井采取有效的围挡、防坠等防护强化措施，作业现场风险管控存在漏洞。

分包单位作为作业现场安全生产直接责任主体，需健全自身安全管理体系，层层压实岗位安全责任。严格执行人员进场全流程管理，所有作业人员（含临时增补、赶工招用人员）均须完成进场登记、三级安全教育及专项安全技术交底，考核合格后方可上岗。加强现场管理和检查，高处作业前完善临边围挡、防坠设施等实体防护，严查不按规定佩戴劳保用品、擅自解开安全带等违章行为。常态化开展隐患自查自改，建立隐患治理台账，实现排查、整改、复查全闭环管理。
