沈阳世来国际贸易有限公司“3·23”一般机械伤害事故调查报告

一般机械伤害事故调查组

2026年6月5日

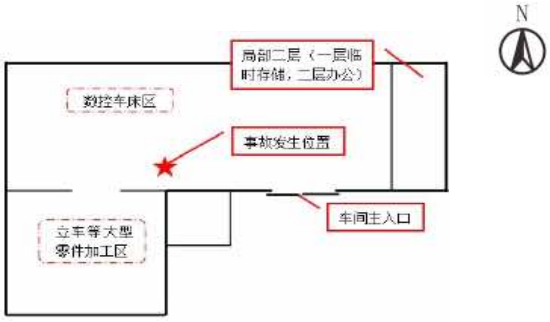
图 4　机加车间平面图

沈阳世来公司注册地址为沈阳经济技术开发区 XXXX（见图 2），租赁沈阳日丰家具有限公司南侧车间（见图 3），事故现场为公司机加车间，车间面积 430 平方米，摆放数控卧式机床 13 台，普通卧式机床 2 台（见图 4、图 5），涉事机床在车间中间靠南位置，由东向西第二台。

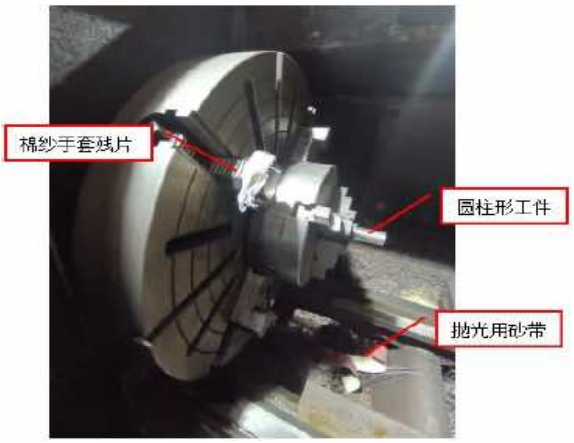
图 5　涉事机床布置

涉事机床学名为门型数控机床，型号为 CAK80135。经检查机床设备完好，附件齐全。机床工位脚踏被垫起，便于工作（见图 5），机床内部卡盘上夹持一圆柱形工件，直径约 26mm，机床内部落屑区可见抛光砂带和棉纱手套残片（见图 6），机床防护罩内有脚踏痕迹（见图 7），机床门未见防护罩安全连锁（见

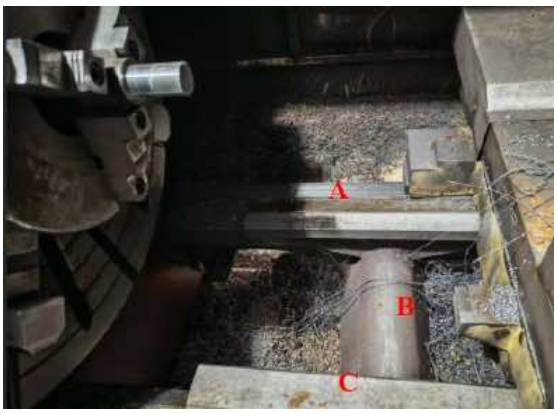
图 8　涉事机床防护罩连锁缺失

图 8），机床内部和机床工作台上有明显血迹（见图 9、图 10）。

1.事故机床防护罩未设置安全联锁[2]，造成孙某在数控机床旋转过程中，可进入危险区域。

[2]依据《机床安全 大规格数控车床与车削中心》（GB 22998—2008）要求，5.2.1.3.1 一般要求，为防止从操作位置接近下列危险部件，应设置固定式防护装置和活动式联锁防护装置： - 加工区（含旋转工件、夹具、工件运动区）；- 刀具运动区；- 换刀装置运动区；- 危险部件和辅助装置运动区（如上下料装置）。只有在调整方式（见 5.1.7.2）下，才允许防护脱开时机床运动。
