永康市东城街道枫楼股份经济合作社集体工业区胡*郎户“6·10”一般触电事故调查报告

来源：市应急管理局 日期：2023-11-02 浏览： 253

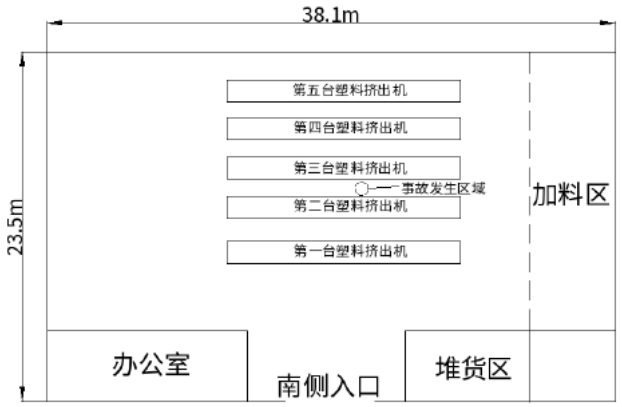
图1 生产车间简易图

6月10日上午，燕*章在永康市东城街道枫楼股份经济合作社集体工业区胡*郎户的生产车间更换塑料挤出机的模具。塑料挤出机工作时是自动操作粉、石头粉，经过搅拌后自动送入塑料挤出机，经加热，模具定型出来后就是线条产品，一种型号的线条做完后，制作另一种型号的线条，需要更换模具门口的胡*郎听到小工刘*林喊“师傅摔倒了”，胡*郎马上跑到出事故的塑料挤出机（门口数进去第三台塑料挤出机，共5台)边上（如图），看到燕*章倒在

胡*郎看到燕*章倒在门口数进去第三台塑料挤出机边上，就直接跑到总闸处拉下总闸，再跑回燕*章倒地处，看到燕*章脸朝上、腿弯曲。到休息区空地处，胡*郎跟程*芝一起对燕*章做了人工呼吸。10时31分，胡*郎打了120急救电话，10时52分，胡*郎打了110报警电话，120急
