平凉市泾河生态文化园“8·5”一般中毒和窒息生产安全事故调查报告

2024年8月5日17时，黄河流域平凉市泾河干流综合治理项目防洪及水生态综合治理一期工程进行管道正常维保及试水作业时发生一起导致2人死亡的一般中毒和窒息生产安全事故，该事故造成直接经济损失286万元。

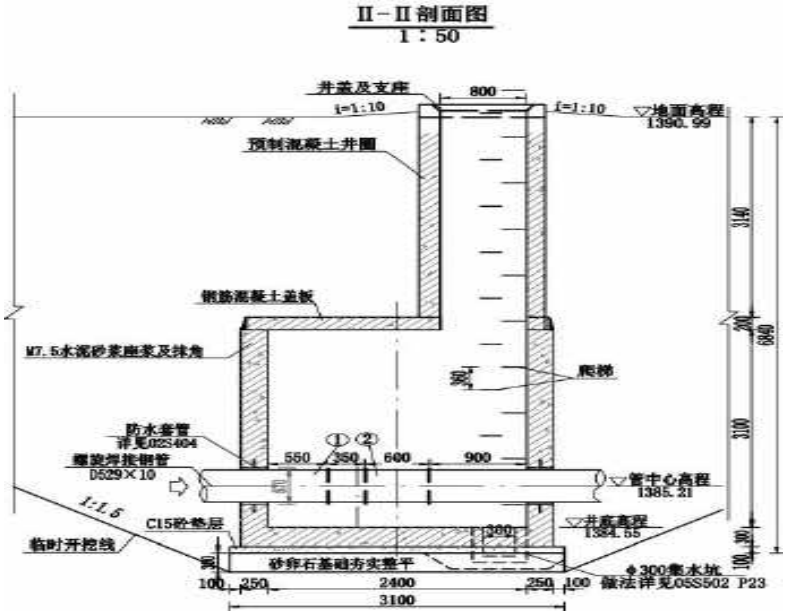
泾河生态文化园内由西向东直埋（无套管）安装直径 500mm 支线管道一根，与崆峒水库至四十里铺铺设的 DN500 的灌溉用水主管道连接，支线管道末端建设蓄水池，该支线与主管道之间

设有3个计量井，分别安装3组手动蝶阀用于黄河流域平凉市泾河干流综合治理项目防洪及水生态综合治理一期工程二、三、四工区绿化灌溉用水调节。

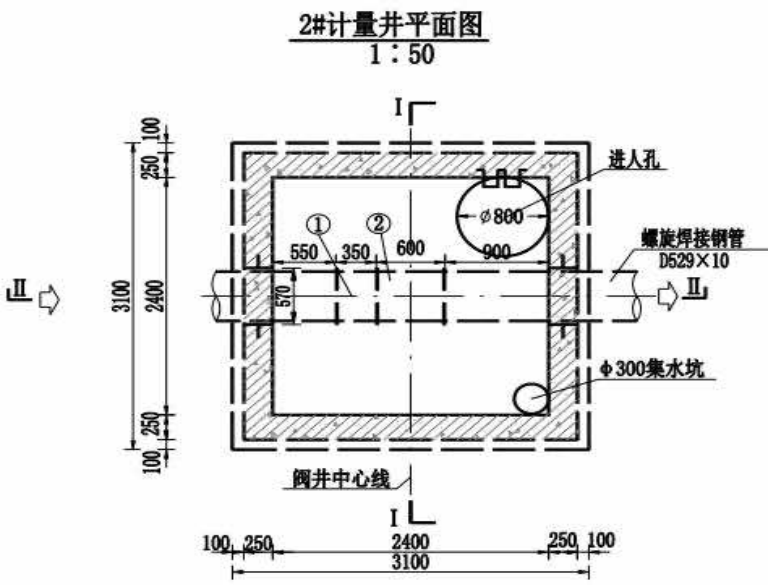
事故发生在平凉泾河生态文化园 2 号计量井内，计量井净尺寸为长 2.4m、宽 2.4m、深 3.1m，钢筋混凝土结构，计量井上预制钢筋混凝土井圈（进人孔），直径 0.8m，深 3.14m，地面检查井盖距计量井底净深 6.64m（含地面至井盖上沿 0.2m）。进人孔处设置钢爬梯（见下图）。

事发2号计量井下属于严重缺氧环境，经检测事故调查组检测氧气含量为10.4%-13.2%（气体百分比），低于氧气含量正常范围19.5%-23.5%（气体百分比）。作业人员在未测定作业现场空气中的氧气和有害气体含量、未进行强制通风、未配备并使用隔离式呼吸保护器具、未使用安全带（绳）的情况下贸然进入计

（二）提升企业本质安全，强化企业主体责任。发生事故企业以及涉及有限空间作业的各类企业，要深刻吸取本次事故教训，切实履行安全生产主体责任。**一要**建立健全公司安全生产责任制，制定并完善安全生产隐患排查治理等安全生产规章制度和有限空间作业安全操作规程，全面辨识有限空间作业中的危险有害因素，并认真督促落实。**二要**加强对有限空间作业人员作业内容、危险因素、避险常识及中毒窒息的应急救援措施安全培训教育，定期组织开展应急救援演练，及时配齐配足劳动防护用品和应急救援器材，坚决防止走过场、搞形式，切实提高作业人员事故防范能力和应急处置能力。**三要**认真开展各类污（废）水和观察井安全风险辨识，加强作业安全管理，严格执行“先通风、再检测、后作业”规定，织密企业安全风险防控网络，持续提升企业安全管理水平。
