青田县海宾石材有限公司“4·12”一般车辆伤害事故调查报告

2025年4月12日17时57分，青田县海宾石材有限公司砂石料生产车间铲装作业过程中发生一起车辆伤害事故，造成1人死亡，直接经济损失163万元。

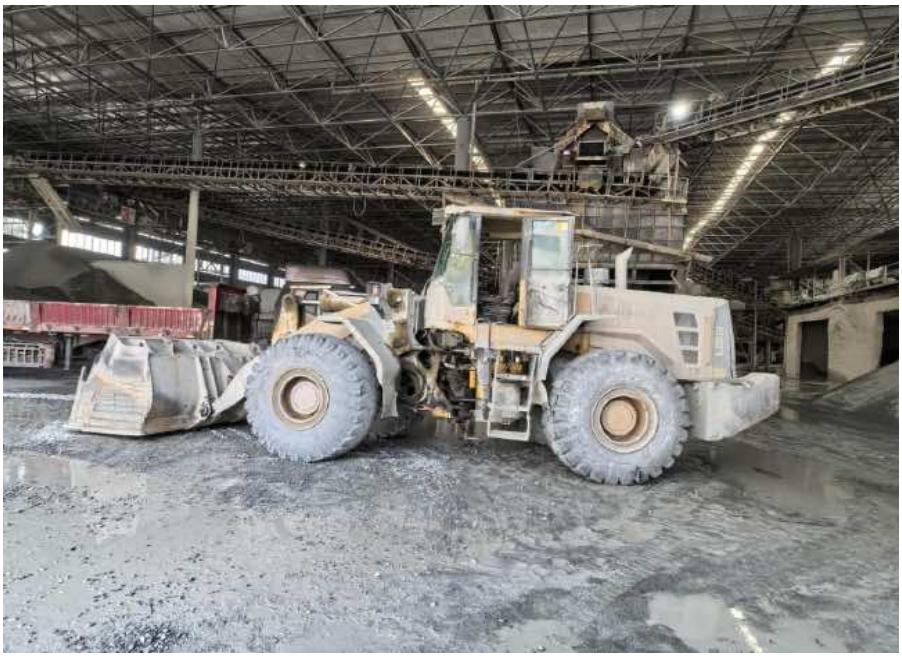
图 1：事故现场位于海宾石材公司砂石料生产车间，事发时装载机正在为停好的半挂车进行铲装作业，死者突然从装载机后方视觉盲区经过，不慎被正在倒车的装载机扎倒受伤

图 2：死者位置处于装载机铲斗左前方约 2 米处

图 3：涉事装载机的车况均正常

图 4：砂石料生产车间门口设置的安全警示标识牌

青田县海宾石材有限公司认真吸取事故教训，针对该起事故中暴露出的问题，召开专题会议，深刻反思，研究落实相关安全防范措施，切实履行企业安全生产主体责任。一是强化事故隐患排查治理，对自查发现的隐患问题及时整改，闭环管理，避免重复出现同类隐患；二是全面开展安全风险辨识、评估、管控，落实风险管控措施，作业现场制作悬挂操作安全规程，落实专人值守，对外来人员进行告知，及时如实记录外来人员登记表、安全告知书，有效阻止外来人员进入工作区域；三是认真组织从业人员安全生产教育培训，进一步强化员工安全意识，提高安全教育培训针对性，使员工熟练掌握安全生产技能；四是加大安全生产投入，严格按照规定提取和使用安全生产费用，改善砂石料加工厂安全生产条件；五是车辆和设备运行错开作业，加装喇叭、电子护栏等安全警示装置，及时发现并有效制止人员随意进入生产车间，严防类似事故发生。
