上海峙峰建设工程有限公司
“12·6”一般高处坠落事故调查报告

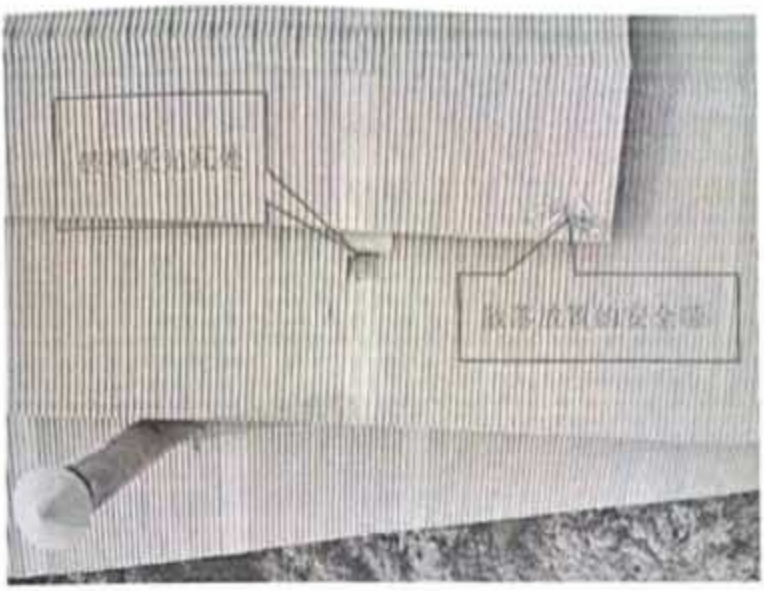
如图 1

经现场勘察，事故发生于泰兴市元竹镇江苏纳萨铸造有限公司。事发位置（如图1）在2#车间内，从北面数第2个柱间距处，地面有一顶红色安全帽，破损采光瓦处距离地面

高度约 11.9 米（如图 2），涉事屋面有一处采光瓦破损，北侧屋面有散落放置的安全带（如图 3）。
