常熟市沙家浜塑料五金电镀厂“8·17”较大火灾事故调查报告

苏州市常熟塑料五金电镀厂“8.17”

较大火灾事故调查组

2020年1月5日

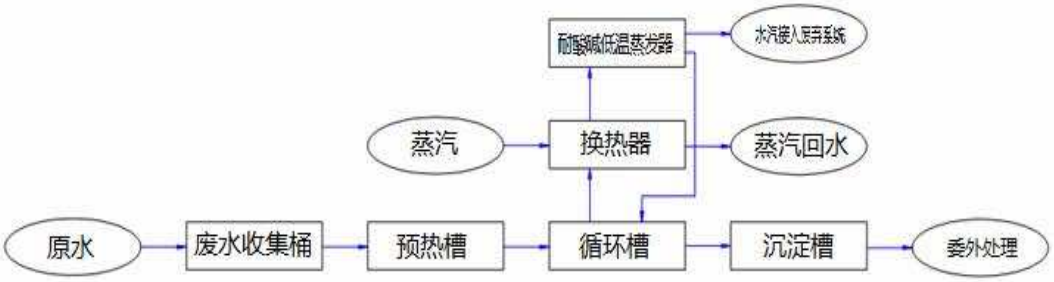
图 4　耐酸碱低温蒸发器工作流程图

需要处理的废液由液位控制自动补加入预热槽，经换热后达到蒸发需求温度，然后由循环泵抽入蒸发主机，蒸发去除水分后，由管路流回至预热槽内，反复循环蒸发，直至水分蒸发殆尽。蒸发出的水蒸气排入客户原有废气塔达标排放。蒸发过程中随着水分的去除，浓缩液浓度逐渐上升，定期定量将预热槽浓缩液排入沉淀槽，随后直接委外或干化后按废液种类委外处理。

经调查组现场勘查及询问发现，耐酸碱低温蒸发器按操作说明应专用于碱性化学镀镍废液，但电镀厂5#车间在碱性化学镀镍废液蒸发浓缩处理过程中违规操作，将硝酸退镍废液直接通入蒸发器进行处理，且未按蒸发器的操作规程定期排出浓缩液，致使浓缩液浓度过饱和，形成的结晶物沉淀堵塞排液口，浓缩液无法排出。同时结晶包裹机器内的测温装置，温度显示不准确，蒸发器加热功能异常，导致浓缩液温度不断积聚升高。

经调查组现场勘查及推算分析，耐酸碱低温蒸发器预热槽内的化学镀镍废液与硝酸废液发生反应生成硝酸铵、硝酸镍等氧化性物质并放出大量的热，致使槽内混合液体持续反应并溢出，随着水分的蒸发，硝酸在槽内不断被浓缩，并分

解产生氧气，在高温、富氧和多种氧化性物质的共同作用下，聚丙烯槽体及周边有机物发生氧化反应起火燃烧，引发火灾。
