余姚宁波雨菲化妆品包装用品有限公司扩建厂房项目“8·23”较大坍塌事故调查报告

宁波市人民政府事故调查组

2023年11月

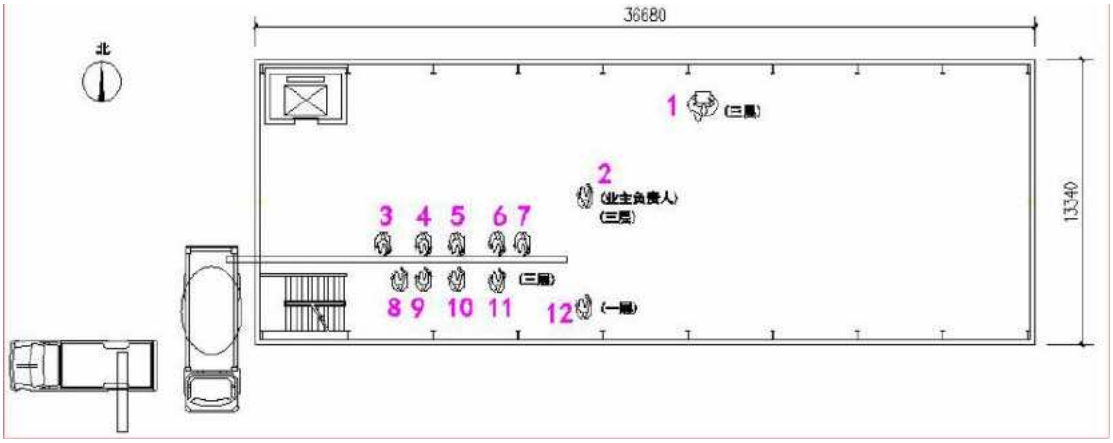
图 2　6#厂房施工现场人员分布图

2023年8月23日5时44分许，混凝土施工班组工人张进安第一个到达施工现场，随后混凝土施工班组负责人汪国强及其他8名工人（李崔、姚荣辉、陶广新、龙华、王轮华、崔玉祥、崔介龙、余新认）陆续到达施工现场。5时55分许，荣硕建材的4名工人（张光贵、王小平、吴跃辉、刘青）驾驶地泵车到达雨菲公司施工现场，随即对混凝土运输管道进行连接。混凝土施工班组在汪国强的指挥下，进行混凝土浇筑施工前的准备工作。6时18分许，钢结构施工班组（王伟等6人）到达雨菲公司施工现场，未开展施工。6时29分许，钢结构施工班组负责人吴建丰到达施工现场，吴建丰、汪国强、王伟三人就现场施工情况进行短暂交流，考虑到混凝土施工和钢结构施工不方便同步进行，确定钢结构施工班组不开展施工。6时32分许，钢结构施

工班组（王伟等 6 人）离开雨菲公司。6 时 36 分许，荣硕建材的第一辆混凝土搅拌车到达雨菲公司施工现场，9 名混凝土施工班组工人和 4 名荣硕建材工人在汪国强的指挥下，对 6#厂房三楼楼面进行混凝土浇筑施工，采用地泵车将混凝土输送至浇筑部位，从三楼东侧往西侧浇筑，计划浇筑厚度 10 公分，其中混凝土施工班组工人余新认在 6#厂房西侧空地对混凝土搅拌车进行混凝土卸料，其余 12 名工人在三楼楼面进行混凝土浇筑施工。7 时 37 分许，雨菲公司实际负责人戚励明到达施工现场，戚励明、吴建丰、汪国强三人在 6#厂房西侧空地就现场施工情况进行交流探讨，并共同指挥现场施工。7 时 56 分许，荣硕建材工人刘青从三楼下至一楼，到门卫室附近休息。8 时 20 分前后，因混凝土振动棒故障导致浇筑施工暂停。8 时 22 分许，汪国强在得知振动棒故障后，离开雨菲公司前往建材店购买新振动棒，混凝土施工班组工人王轮华将故障的振动棒从三楼拿至一楼楼面进行维修，1 名混凝土施工班组工人在三楼北侧中部给已浇筑好的混凝土覆盖塑料薄膜，另外 6 名工人和荣硕建材的 3 名工人集中在泵管附近休息。8 时 23 分许，戚励明前往三楼楼面检查施工情况。8 时 28 分许，6#厂房发生由东向西整体坍塌，历时 7 秒。事故发生时，施工现场共有 12 人，11 人在三楼楼面，1 人在一楼楼面。

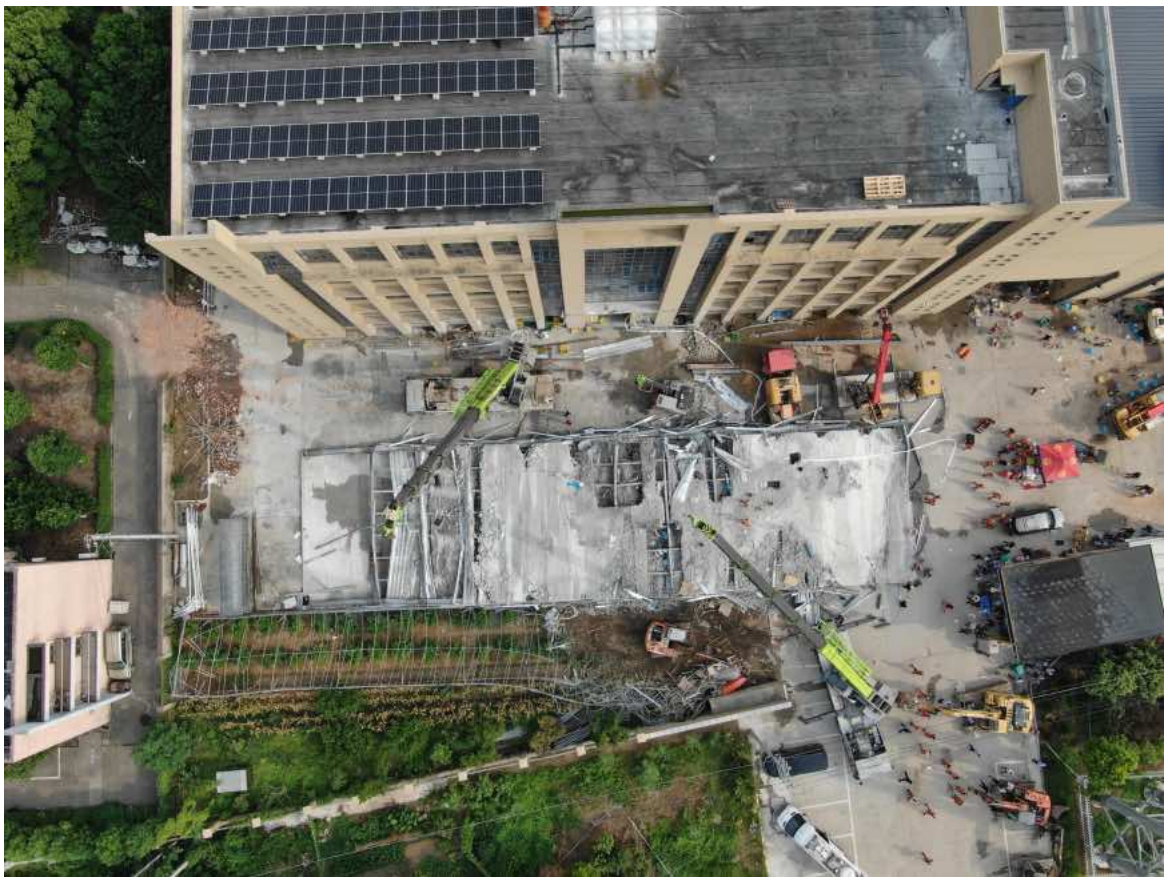
图 3　6#厂房整体坍塌现场图

经事故调查组专家团队多次踏勘事故现场，发现 6#厂房存在以下问题：钢柱与钢梁均铰接连接且未设柱间支撑、钢柱失稳破坏、钢柱柱脚锚栓未设弯钩且锚固长度不足而破坏、钢梁顶未设栓钉、钢柱与柱脚底板焊接破坏、钢柱对接焊缝破坏、焊缝质量较差、高强螺栓成孔粗糙等。现场不仅发现诸多不符合钢结构设计标准的问题，也发现焊接质量较差、高强螺栓成孔粗糙等施工方面的问题。

经认定，本次事故的直接原因为：**6#厂房违法违规建设，未经规范勘察、设计，钢柱与钢梁均铰接连接且未设柱间支撑，侧移刚度差，结构体系中钢柱弱轴方向稳定性、稳定应力均严重超限，钢柱柱脚锚栓锚固长度严重不足；钢结构焊接施工质量较差；钢柱沿弱轴方向失稳，在重力荷载持续作用下，变形不断增加，最终造成6#厂房由东向西整体坍塌。**

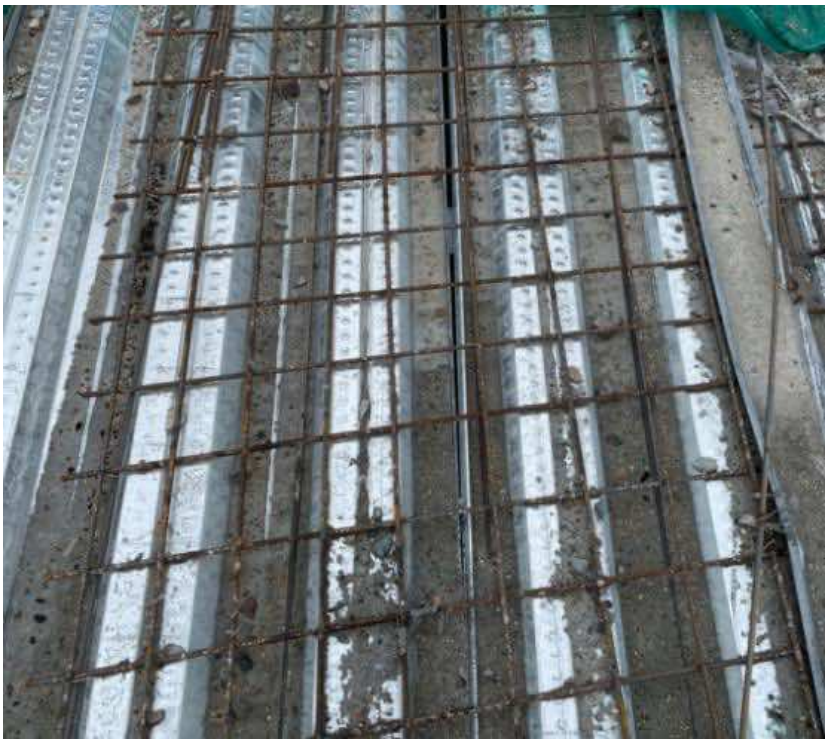
图 8　钢梁顶未设置栓钉

图 9　焊脚尺寸不足、焊缝不饱满

2023年8月25日，事故调查组委托浙江省建设工程质量检验站有限公司对事故现场相关构件进行检测，于9月26日出具《检验检测报告》（报告编号：JC-Z2023-0923-1），检测结论认为：6#厂房钢柱对接焊缝抗拉强度远低于母材强度。
