柯桥钱清黔龙打卷店“3·22”一般火灾事故调查报告

（公开稿）

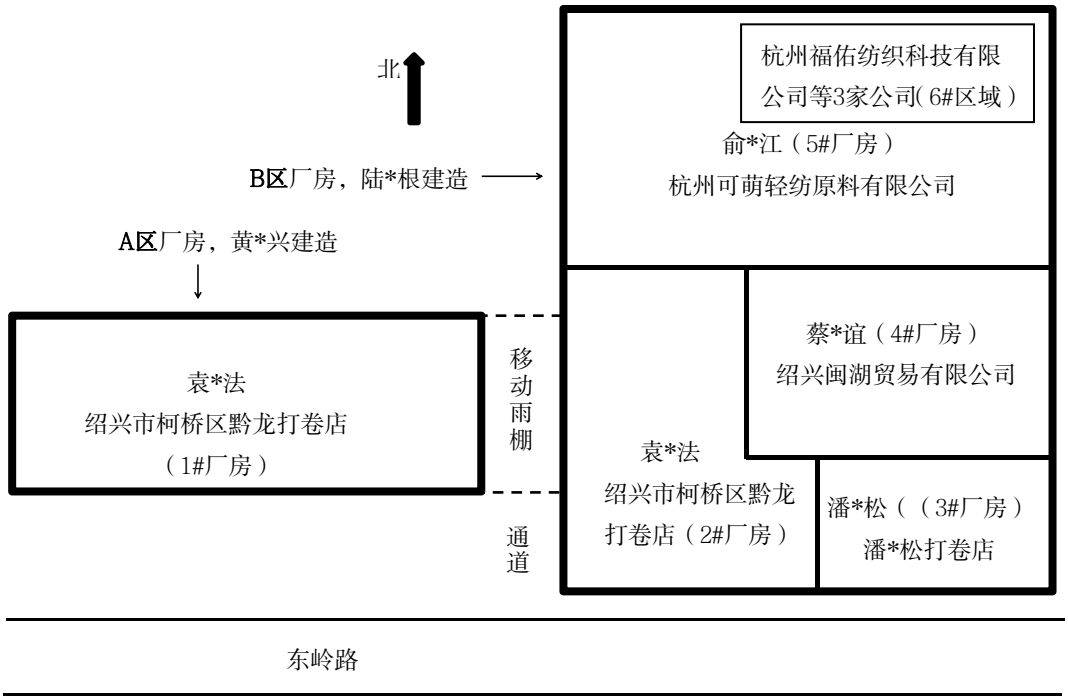
图1：事故涉及生产经营单位平面示意图

A区厂房和中间移动雨棚由黄*兴建造，出租给黔龙打卷店。B区厂房由陆*根建造，出租给黄*兴、潘*松打卷店、杭州可萌轻纺原料有限公司等，其中黄*兴转租给黔龙打卷店，杭州可萌轻纺原料有限公司部分转租给杭州福佑纺织科技有限公司、杭州沛菡纺织有限公司、杭州仙韵有限公司（图1）。以上承租户除黔龙打卷店和潘*松打卷店外，其余均作仓库使用。出租方与承租方均未签订《厂房出租安全协议书》。
