镇海骆驼宁波市镇海豪煜机械有限公司“3·10”一般事故调查报告

宁波市镇海区人民政府事故调查组

2026 年 6 月

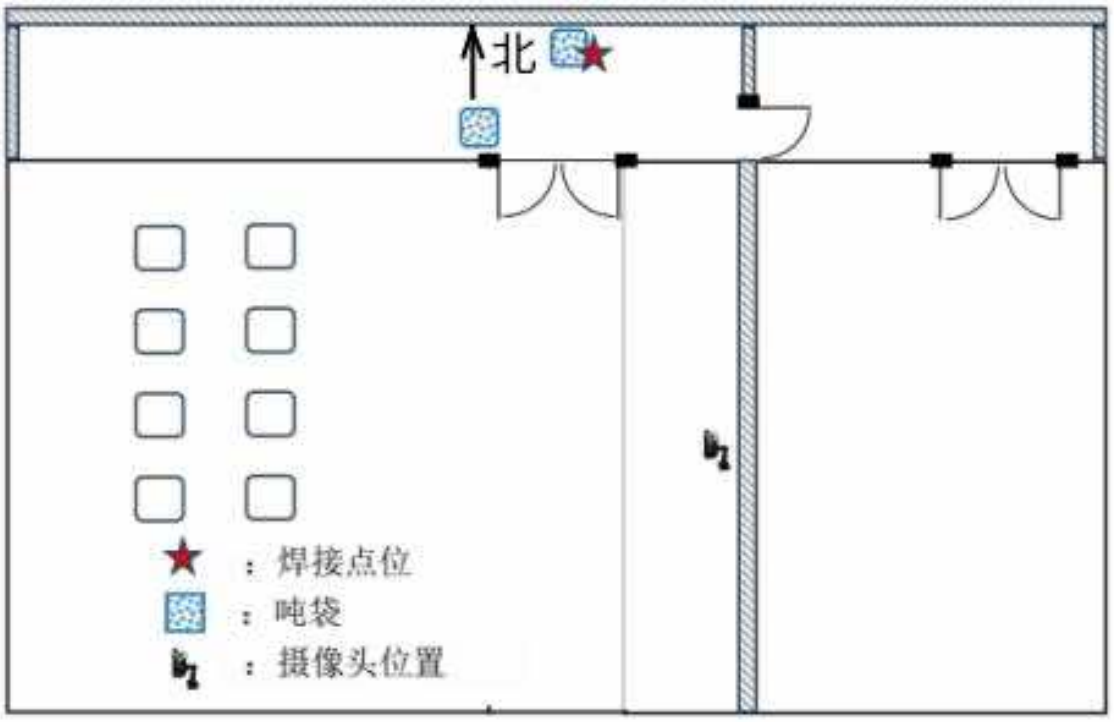
图 1：事故车间平面示意图

故所在出入口正前方与侧面各存放有敞口吨袋一个，吨袋内为前一天切削下来的镁铝合金废屑，废屑表面及吨袋底部残存少量切削液（见图 1）。爆燃点位于车间北门外正在搭建的雨棚下，爆燃物质为吨袋内含有切削液的镁铝合金废屑；死者杨**被发现时位于爆燃点西侧，靠近豪煜车间北门外墙边（见图 2）。

图 2：爆燃点示意图
