宁波市北仑区应急管理局
关于要求批复宁波市盛丰钢塑管制造厂“5.12”一般起重伤害事故调查报告的请示

宁波市盛丰钢塑管制造厂“5.12”一般起重伤害事故调查报告

编制单位：北仑区生产安全事故调查组

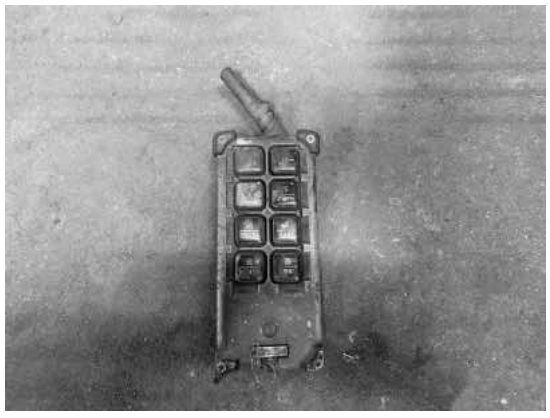
事故地点为宁波市北仑区戚家山街道兴中路 20 号的宁波市盛丰钢塑管制造厂钢塑管收发仓库。经勘验，仓库内架设有一台行车，额定起重重量为 2.8t。行车东侧地面上可见掉落的三束钢塑管，其中一束已经散开，另外两束被钢带固定未散。未散的钢塑管件每根长 6m，每束重 705kg，两端有周长 1m、1.6m 两种型号的尼龙带用于固定。管束北侧为复合车间，门前停有一台矩形轨道转运车，转运车四角护栏高 1.9m，行车正下方钢塑管堆放区域放置有一根用于吊运的工型钢架，长 4.9m，宽 0.36m，上方焊接有吊钩挂孔，两侧各焊接有 3 根小型挂钩，由长 1.14m 的钢索相连。现场另发现有一台涉事行车的无线地操盒。详见下方勘验照片。

图一 事故发生地钢塑管仓库

图二 轨道转运车

图三 吊运使用的工型钢支架

图四 脱钩后散落地面的塑钢管

图五 行车吊运塑钢管使用的尼龙带　图六 控制仓库行车的地操盒
