余杭杭州看齐体育文化有限公司“7·2”一般淹溺事故调查报告

余杭区政府事故调查组

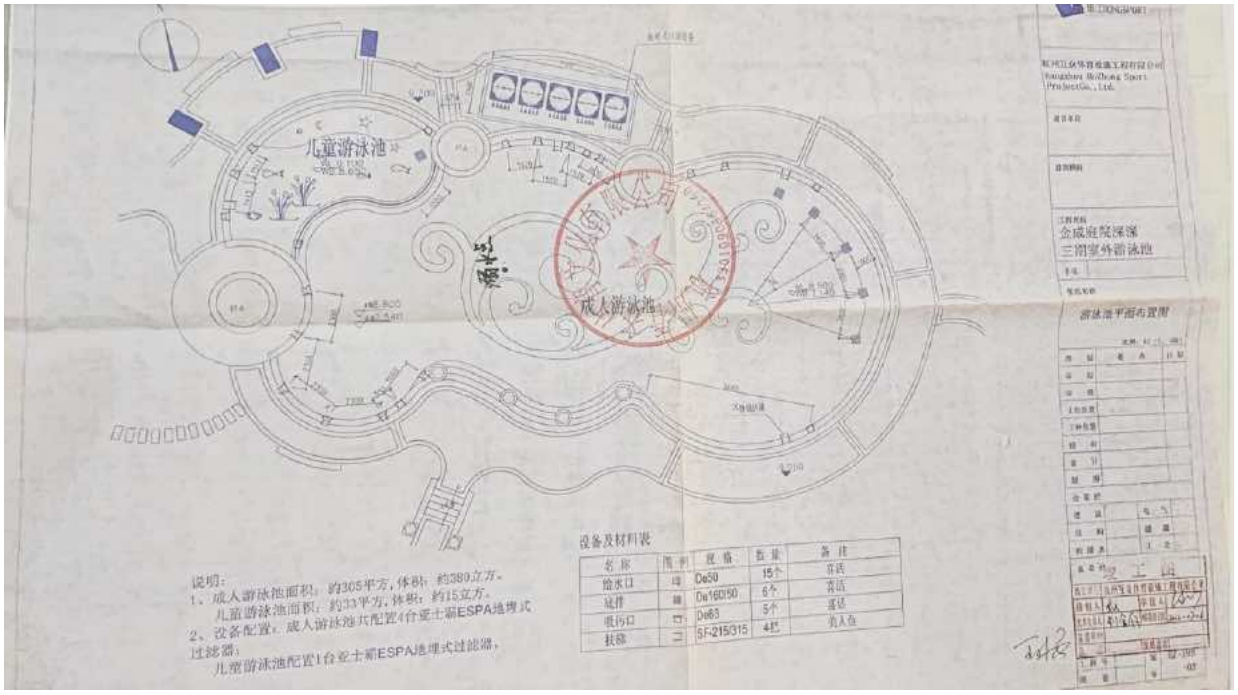
图 1 事故现场示意图

图 2 事故发生地点

图 3 事故发生地点

图 4 事故发生泳池（自东向西）

丁XX未佩戴救生用品进入成人泳池后溺水，现场救生员未及时发现丁XX溺水，为事故发生的直接原因。

训，严格落实企业主体责任，切实承担安全生产管理责任，完善各项安全生产规章制度和安全操作规程，加强安全生产管理，强化从业人员的安全生产教育培训、按规定开展事故隐患排查治理，保证游泳场（馆）生产经营安全。
