广州市从化区广州市第七资源热力电厂项目“3•25”较大坍塌事故调查报告

信息来源：本网 时间：2017-11-03

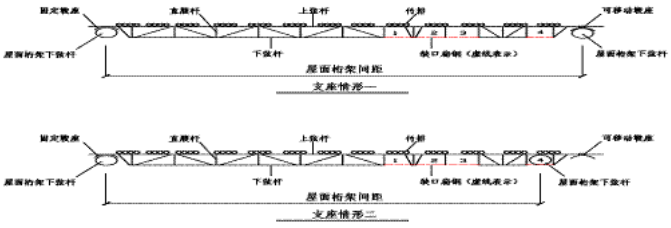
图1 简易桁架适应屋面不等间距的制作情形图

为使简易桁架可以在不同跨度时均能使用，采用了主要特征为“两半圆四缺口”的可调节跨度的简易桁架：简易桁架的一端为固定的半圆形鞍座，
圆形鞍座或缺口支座。1、2、3、4号缺口用两片扁钢借助螺栓螺母与方钢管连接形成下弦杆，打开时形成缺口支座，即1号缺口打开作为支座对应4.0m
（1号缺口闭合）适应4.5m的跨度；3号缺口打开（1、2号缺口闭合）适应5.0m的跨度；4号缺口打开（1、2、3号缺口闭合）适应6.0m的跨度；采用
3、4号缺口闭合）适应6.5m的跨度。

1、2、3、4号缺口位置对应的桁架单元为梯形或矩形，每榀简易桁架存在4个梯形单元或矩形单元。

（3）简易桁架在缺口处未设斜腹杆，缺口闭合后形成梯形或矩形单元，此时缺口处桁架的上弦杆、下弦杆不是纯轴向受力，而是同时承受弯扭的承载能力严重削弱。
