东莞市大岭山镇“5·26”较大中毒事故调查报告

东莞市大岭山镇“5·26”较大中毒事故调查组

2018年7月

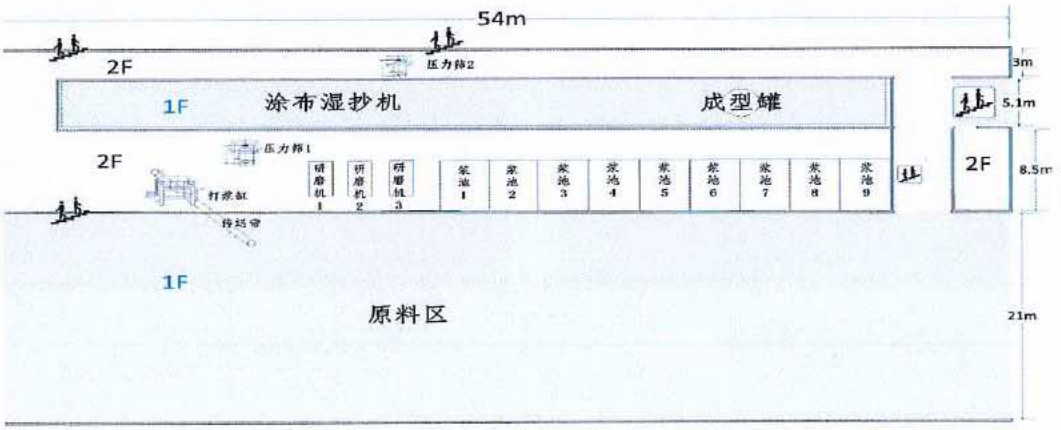
东莞市华业鞋材有限公司（以下简称华业公司），统一社会信用代码：91441900773094790X，成立日期：2005 年 4 月 11 日，类型：有限责任公司（自然人投资或控股），地址：东莞市大岭山镇大沙村委会下虎山，法定代表人：李向明，注册资本：人民币陆佰万元，营业期限：长期，经营范围：研发、生产、销售；鞋材制品、绝缘板及汽车配件、技术转让、货物进出口；实业投资（依法须经批准的项目，经相关部门批准后方可开展经营活动）。
