大岭山镇“12·7”一般高处坠落事故调查报告

2018年12月7日16时40分许，位于大岭山镇百花洞村村委旧址隔壁一在建房屋发生一起高处坠落致人受伤事故。一工人在砌砖过程中，从房屋内4楼楼梯处不慎坠落到2楼楼面，事故共造成1人受伤。

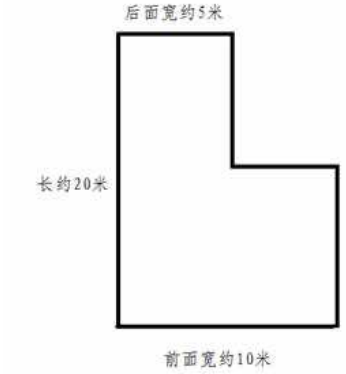
事故地点位于大岭山镇百花洞村村委旧址隔壁一在建房屋，事发房屋长约20米（图1），前面宽约10米，后面宽约5米（图2），占地面积大概130平方米，总共有3层半，前面3层，后面4层。该建筑二楼至四楼的楼梯为三段式结构（图3），二楼楼面至三楼楼面高度为3.3米，三楼楼面至四楼楼面高度为3.1米。坠落发生点位于三楼至四楼的楼梯，坠落高度约为6米。该在建房屋的主体工程在2018年3月18日房东与包工头签订工程承包协议书后开始动工。事发时该房屋主体工程已基本完工，楼梯没有楼梯护栏，处于砌砖和批灰阶段。

图1 房屋侧面长约20米
