东莞市中堂镇“2·15”较大中毒事故调查报告

东莞市中堂镇“2·15”较大中毒事故调查组

2019 年 3 月

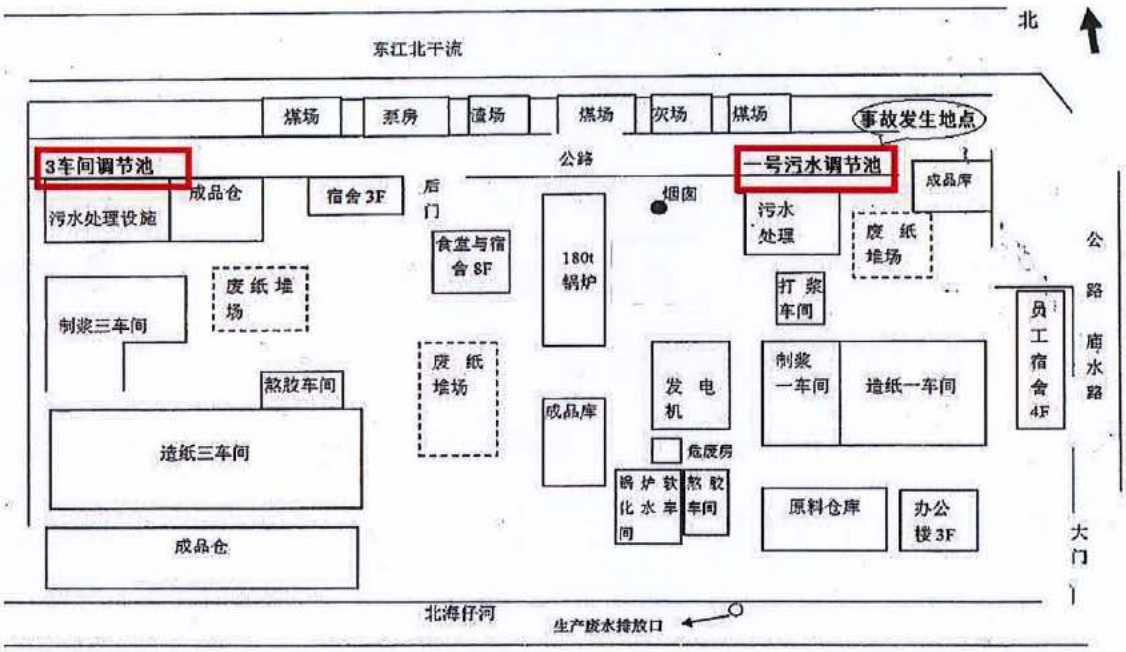
图 1：厂区布置平面图（圈内为污水调节池）

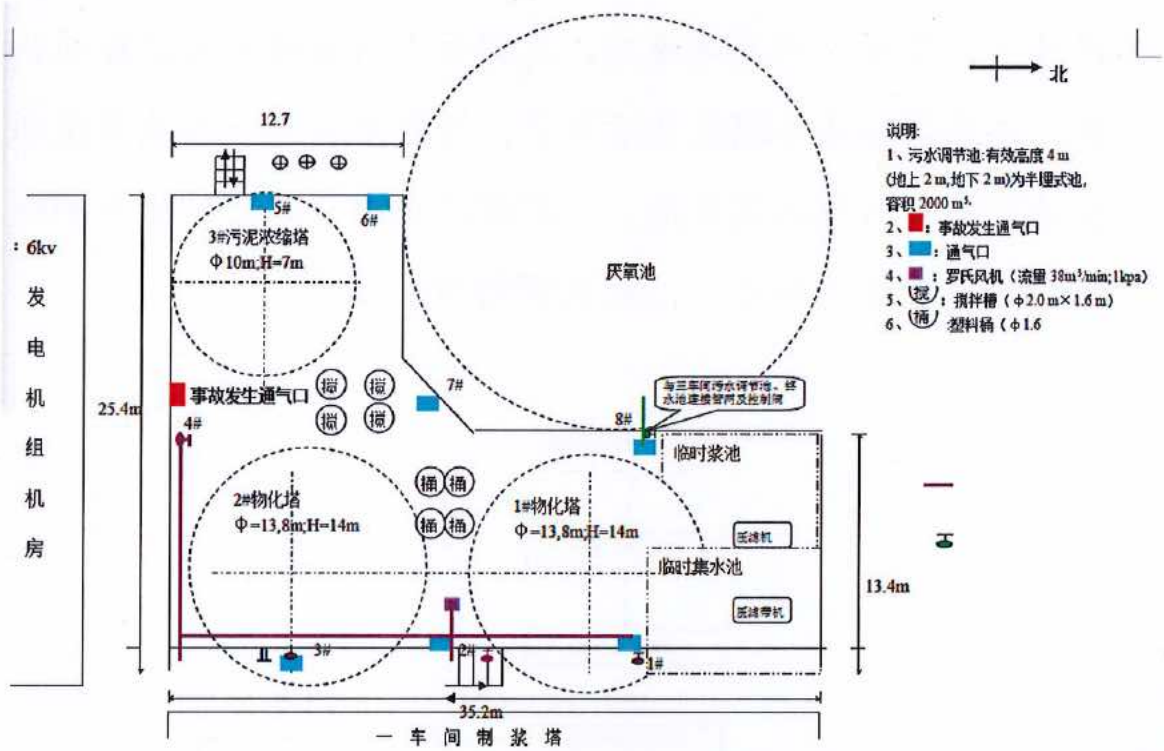
一车间污水调节池（又称事故应急池）占地面积约500平方米，为不规则型布置。整个池有2个构筑物，上层为3个圆柱形塔，下层为污水调节池:有效高度4米（地上2米，地下2米），为半地下池，容积约2000立方米；池面平台设置有8个通气口（规格约1.5 米×0.8米），平时以活动格栅覆盖（未上锁）；在东南角池面平台下约2 米处设置有一个人孔（直径为0.6米）。

图 2：双洲纸业一车间污水调节池平面布置示意图

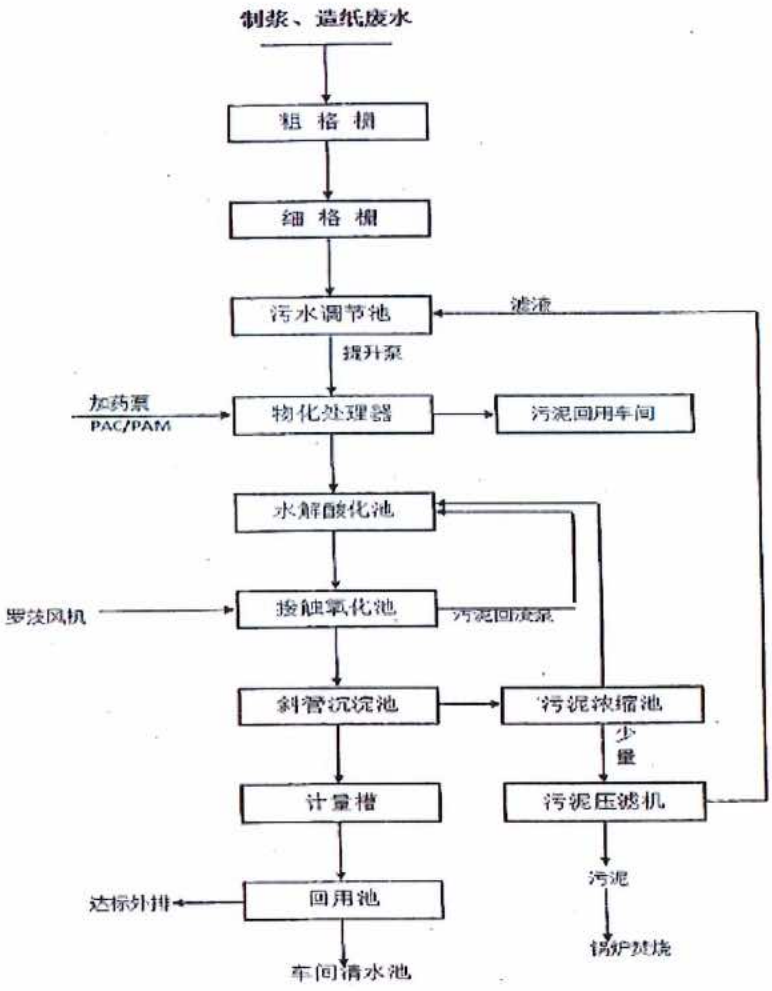
2. 污水处理工艺流程：制纸工艺中的浓缩工序等生产过程产生的污水经斜筛格渣后自流入一车间污水调节池。在污水调节池进行水质水量平衡，然后由污水提升泵把废水抽至污水处理器处理，处理后的污水一部分流至清水池回用，剩余污水流至厌氧池处理；废水流至厌氧塔后自流入接触氧化

池，以污泥形式和出水一起自流入沉淀池，沉淀池中的污泥通过污泥泵抽入污泥浓缩池，沉淀后出水经清水池达标后排放；污泥浓缩池污泥压滤后外运，污泥浓缩池上清液及压滤机滤液自流回污水调节池。一车间污水调节池正常生产的储水量约占池体三分之一，泥水深约为 1.6 米。

图 3：污水处理工艺流程图
