佛山中虹钢结构有限公司“3·26”物体打击事故调查报告

佛山中虹钢结构有限公司“3·26”

2020年5月28日

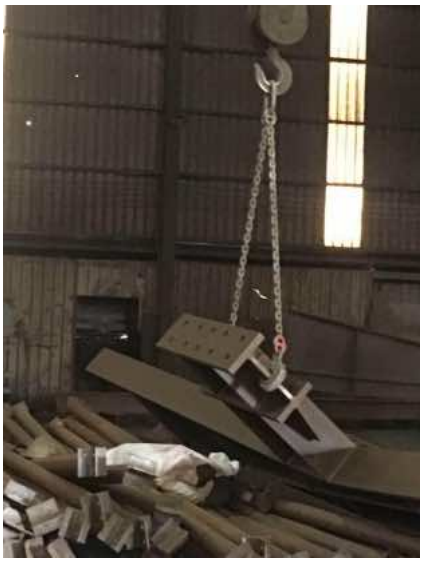
事故现场位于喷漆车间打砂下料岗位，台架上的两个钢构件已经横放（一个是事发前卢思望操作起重机放置好的，另一个是因为应急救援需要，把原本倾翻的吊起并横放），钢构件呈弧状的工字形，长约 10 米、宽 0.3 米、高 1.6 米、重约 3 吨。隔壁钢管堆上遗留有卢思望的血迹，以及一顶被压破了的安全帽。

（左图显示事发后台架上横放的两个钢构件以及隔壁的钢管堆，右图显示第三个未被起吊、竖立放置的钢构件）

（上述两图显示事发后现场人员应急救援时操作起重机把倾翻的钢构件吊开）

事故调查组经现场勘查、调查询问，认定此次事故的直接原因是：卢思望作为员工，安全生产意识淡薄，操作起重机竖立放置钢构件后违反操作规程上前取下吊钩，钢构件未放平稳发生倾翻致其被压倒死亡。
