凤岗镇“10.19”一般机械伤害事故调查报告

2020-01-12 18:12 来源：凤岗镇&amp;ldquo;10.19&amp;rdquo;一般机械伤害事故调查组 作者：

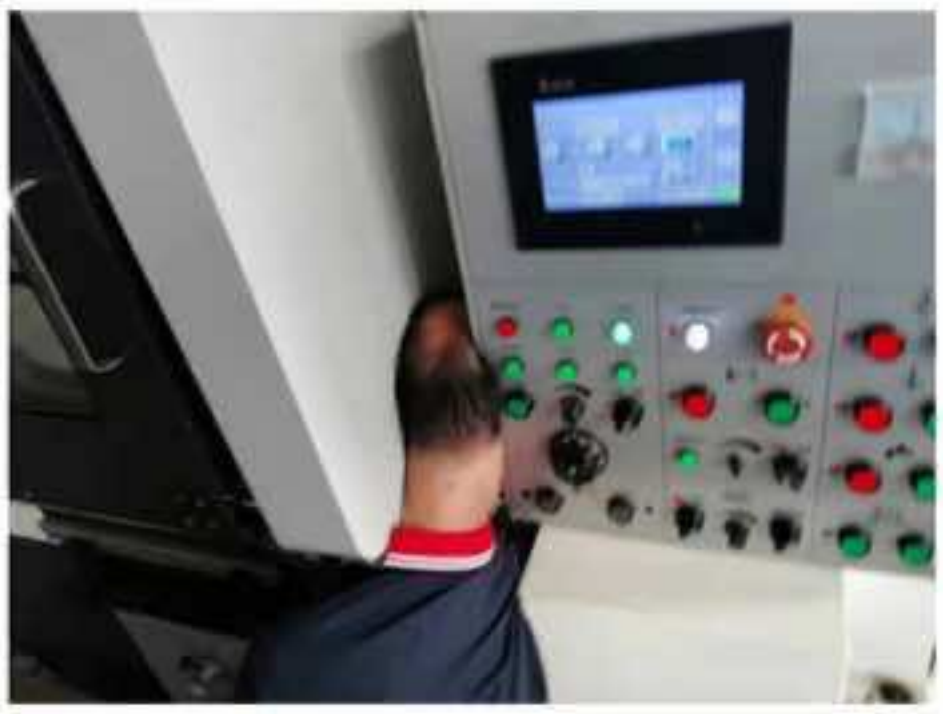
2、事故现场图片

事故现场图，事发时，机器处于开机状态

左中祥在清洁磨床设备时，违规操作，在磨床运行时头部进入危险区清洁，导致头部受到挤压死亡为事故发生的直接原因。

原因分析：根据居民死亡医学证明（推断）书（死亡原因：颅脑损伤）、现场图片和现场人员笔录等证据推断：磨床技工左中祥在清洁精密磨床设 行状态下进入运行挤压区进行清洁工作，导致头部被挤压颅脑损伤致死。

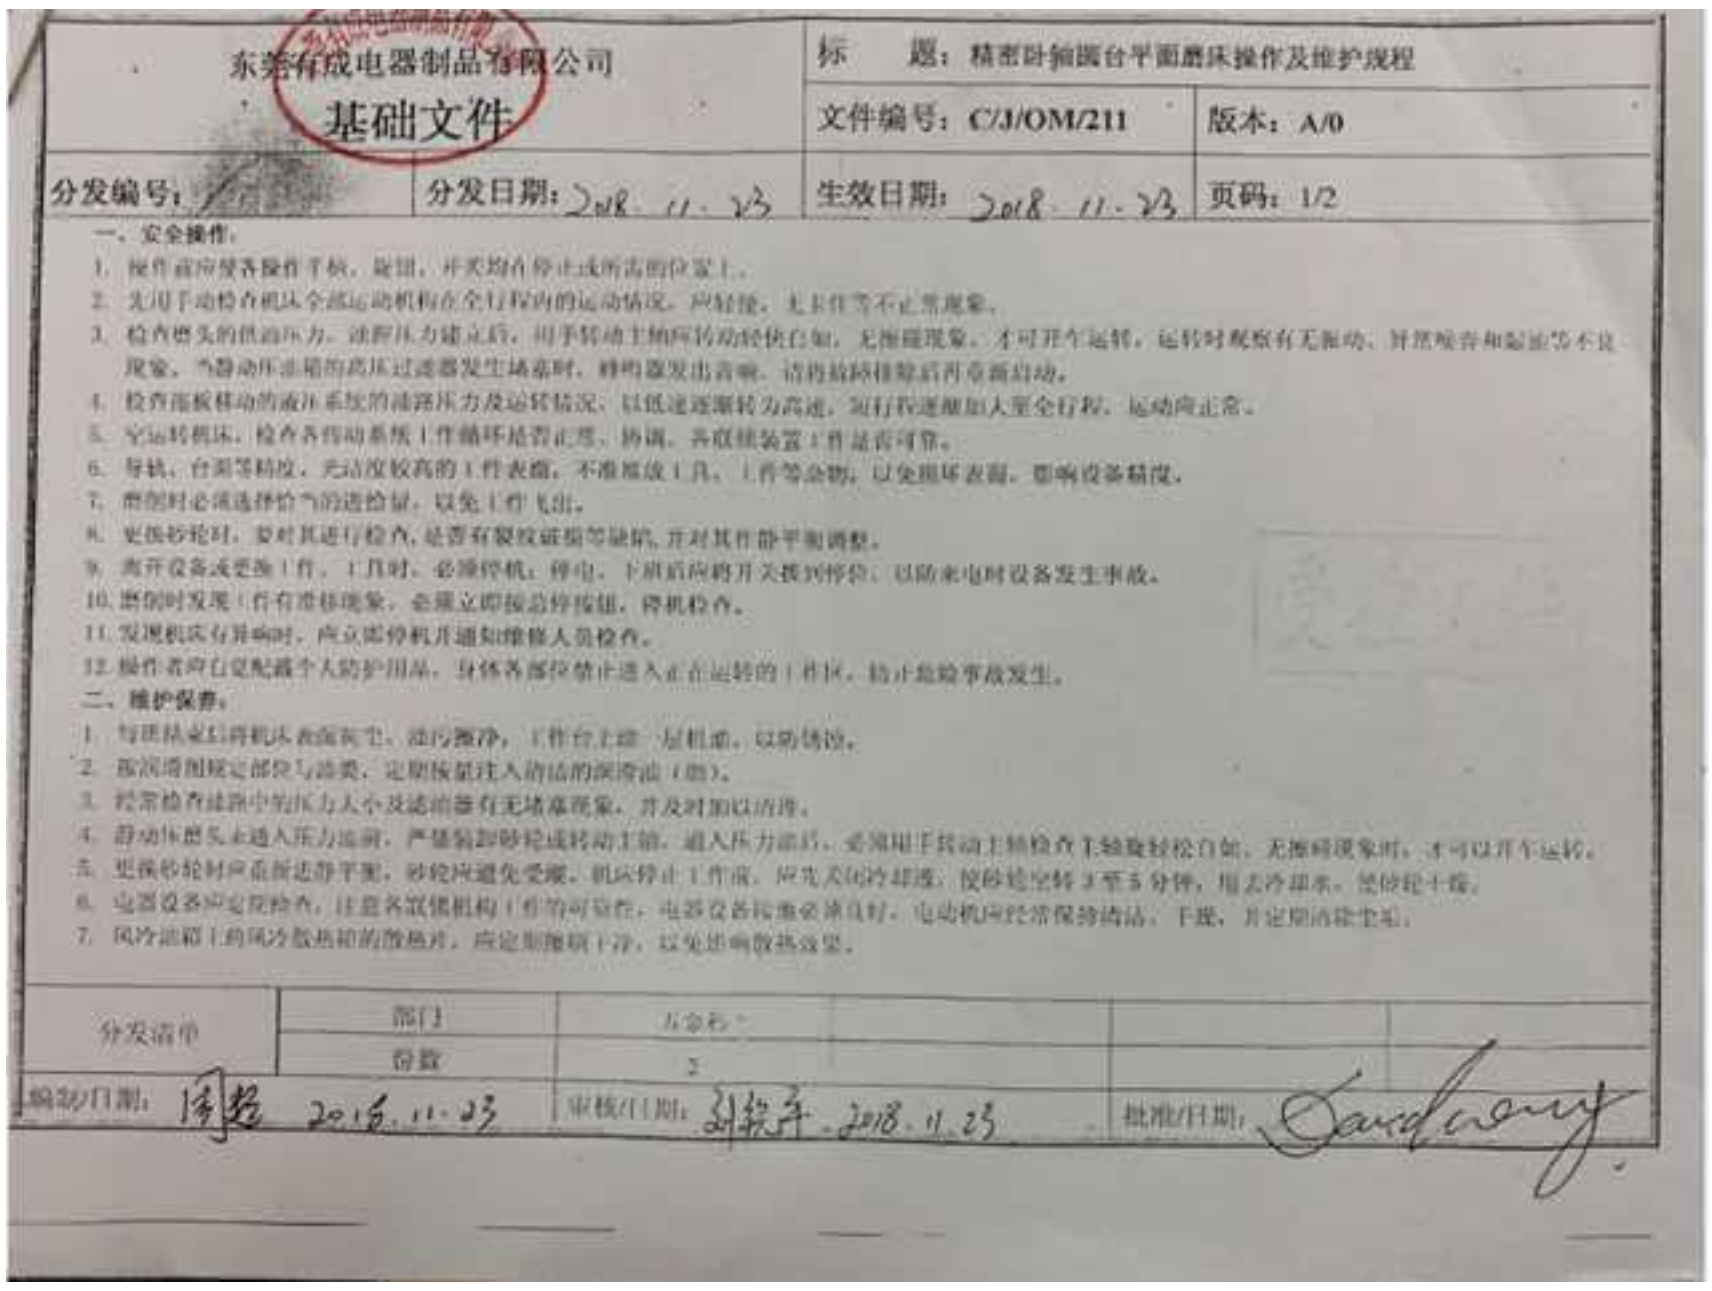
3、东莞有成电器制品有限公司精密卧轴圆台平面磨床操作及维护规程(第12点：操作者应自觉佩戴个人防护用品，身体各部位禁止进入正在运转的
生)

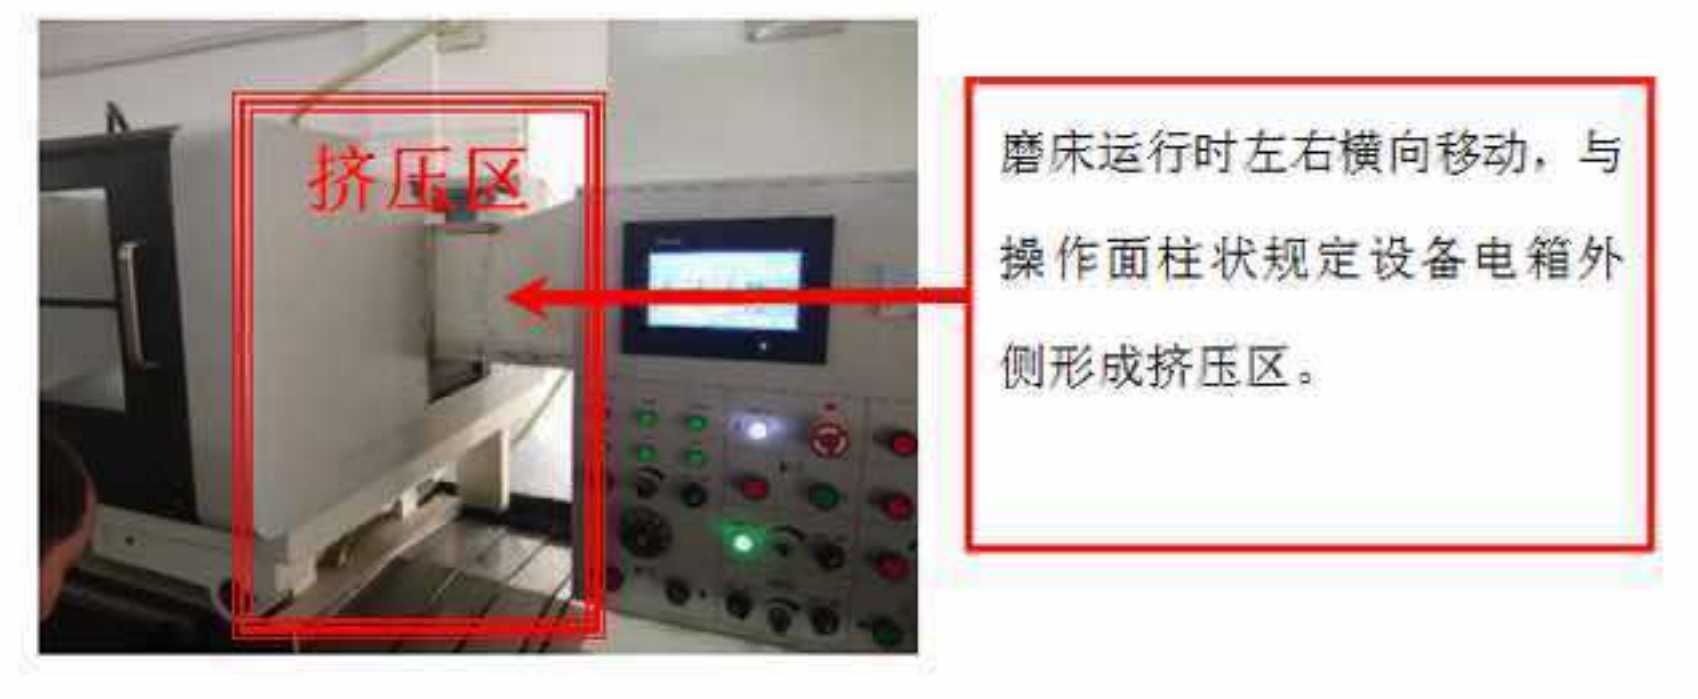
磨床运行时左右横向移动，与操作面柱状规定设备电箱外侧形成挤压区。

磨床运行时左右横向移动，与操作面柱状规定设备电箱外侧形成挤压危险区，危险区没有对应有效的防护装置（防止在工作状态下操作人员的身体 进入危险区时保证设备不能运转（行）或作紧急制动）。

2、东莞有成电器制品有限公司。应当教育和督促从业人员严格执行本单位的安全生产规章制度和安全操作规程；采取技术、管理措施，及时发现
备容易出现重复的同类事故，建议该对同类设计和类似设计应及早实施更改：防止在工作状态下操作人员的身体任一部分进入危险区，或进入危险区时
或作紧急制动。

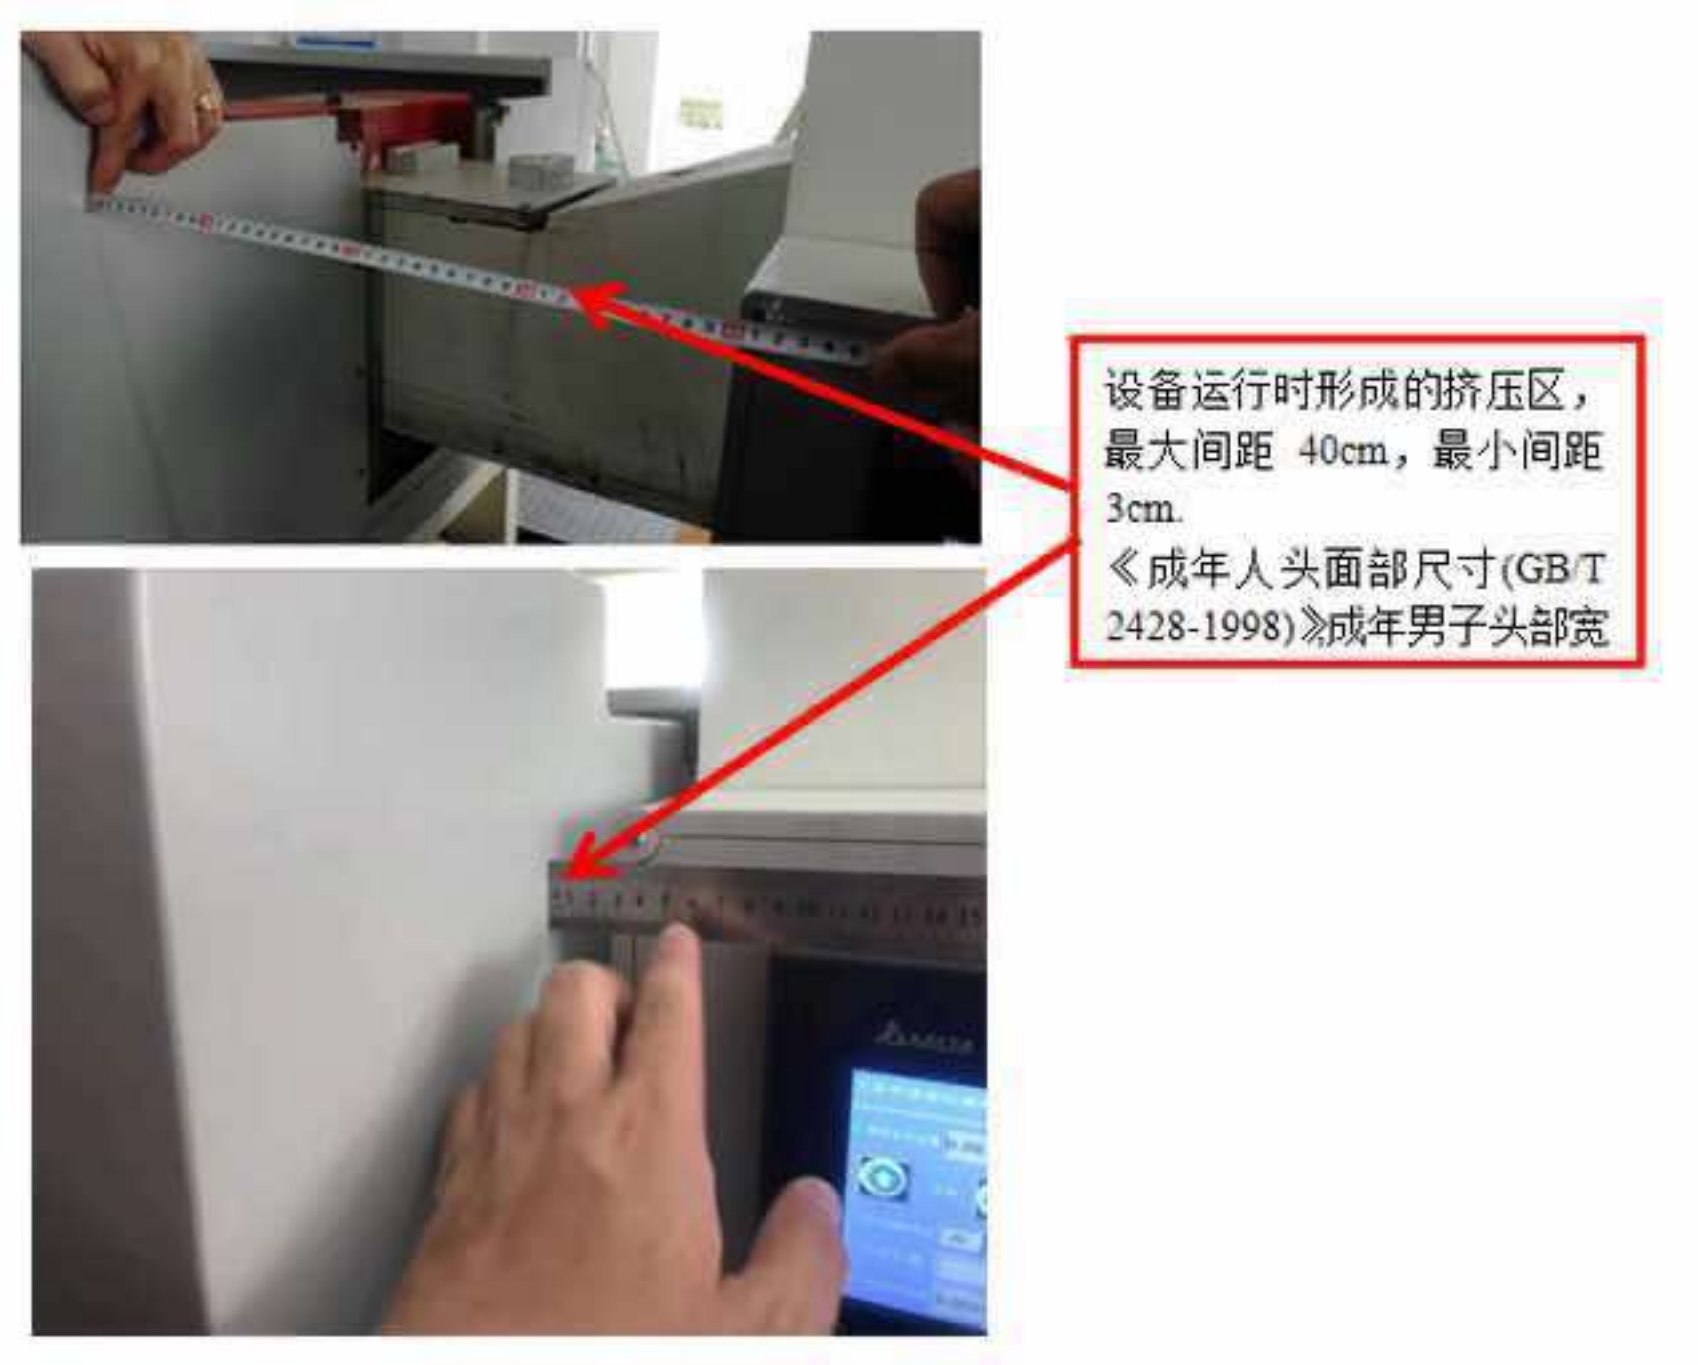
设备运行时形成的挤压区，最大间距 40cm，最小间距 3cm.
《成年人头面部尺寸(GB/T 2428-1998)》成年男子头部宽
