广州市白云区景泰街“5·25”坍塌一般事故调查报告

2021年5月25日16时许，位于广州市白云区景泰街广园中路328号的一栋建筑物在翻新改造和加固施工期间发生局部坍塌，造成2人受伤，其中1人重伤。

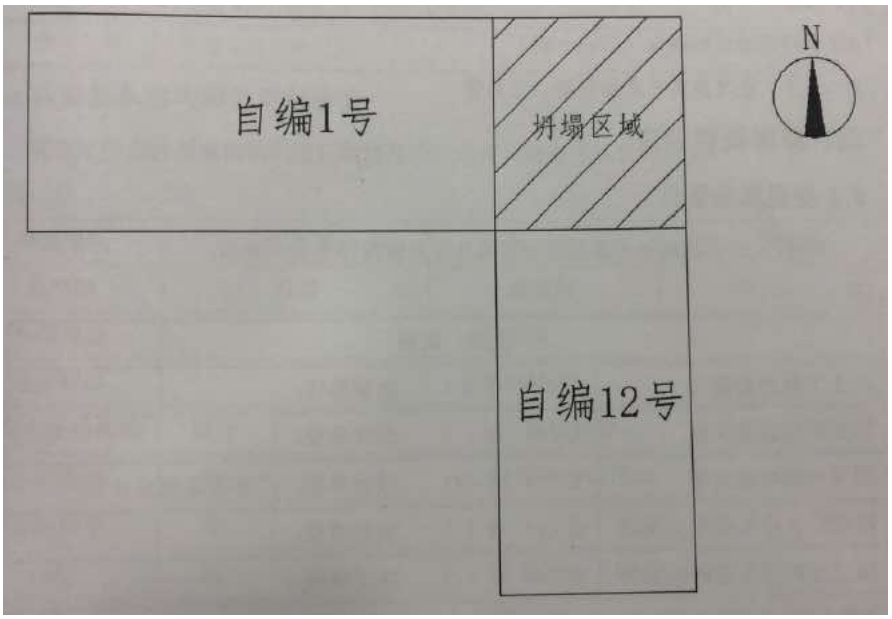
图 1 事发现场平面图

1.事故发生地址位于广州市白云区广园中路328号1号楼。经现场勘查，该楼朝向坐北朝南，为五层混合结构，以钢筋混凝土柱、梁、板、砖柱、砖墙等构件共同承重，自编1号楼与自编12号楼分两部分呈L形（如图所示），北面为砖混结构，南面为框架结构，在砖混结构和框架结构的交接处有一条楼梯，楼梯靠近框架结构。房屋外墙面为红砖清水墙，内墙面为红砖清水墙，室内地面为水泥地面。
