湛江市鼎盛物流有限公司霞山货场“6•7”物体打击事故调查报告

发布时间：2021-10-14 09:05 来源：霞山区应急管理局

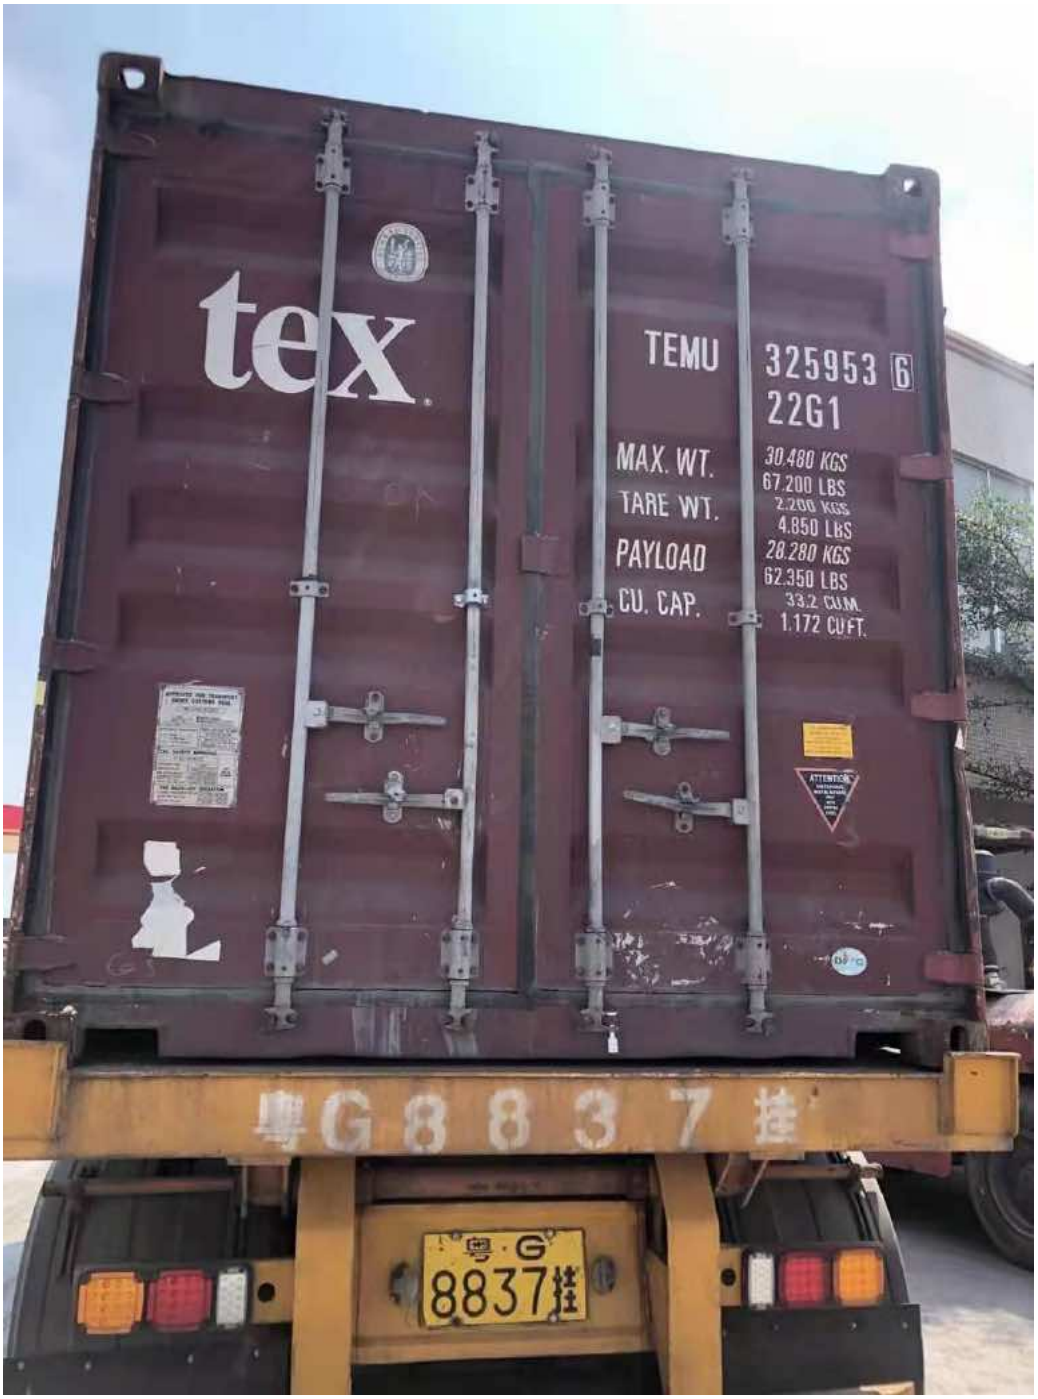
2021年6月7日下午，根据合同约定庆丰公司的车辆从湛江港码头将装载北方金属公司钢棒的集装箱转运到鼎盛公司位于霞山区湖港路8号的货场，并由庆丰公司的洪某博打开集装箱两扇箱门，然后交由鼎盛物流公司工作人员负责将钢棒从集装箱内御下和转运到仓库内。鼎盛公司工作人员陈某合在装卸作业时，独自进入集装箱内并在未采取措施固定箱内货物的情况下，剪断固定钢棒的铁线，在剪断第一捆钢棒的最后一根固定铁线时，该捆钢棒突然发生位移，并与陈某合一起从半挂车上的集装箱内滑行至箱外坠地。货物对陈某合身体形成了局部挤压。造成陈某合骨盆骨折、腰椎骨折、头外伤、全身多处软组织挫伤。伤者送院后出现失血性休克和创作性腹膜后血肿等现象，6月8日抢救无效死亡。

北方金属公司（甲方）与鼎力公司（乙方）签订服务协议时约定“乙方接受甲方委托，向甲方提供货物出入库、集装箱港到库及拆卸、货物堆存、人工装车包干给甲方使用”，该约定未能强调合同双方的安全责任，未能提醒乙方在履行合同时须承担的安全责任。建议北方金属公司在与其他公司签订协议时，能够强调其他企业的安全生产管理责任。另外，在货物装箱时，北方金属公司在货物底部设置了木块。在事故发生后，鼎盛公司的工作人员认为该木块松脱是故事发生的一个原因。但是北方金属公司回复：“木块的作用是限制钢材与集装箱门直接接触，并不是固定钢棒的。”希望北方金属公司能够加强货物拆箱时的安全风险提示，建议在货物装箱完成后张贴有关货物可能滑落和木块并非用于固定 货物的提示，以减少生产安全事故发生的风险。

图为事故发生前货柜箱尾部情况

图为事故发生前打开箱门后的情况

图为钢棒滑落后位置示意图（左侧箱门为事故发生后关闭）
