东莞市桥头镇2021年“4·7”一般机械伤害事故调查报告

东莞市桥头镇2021年“4•7”一般机械伤害事故调查报告

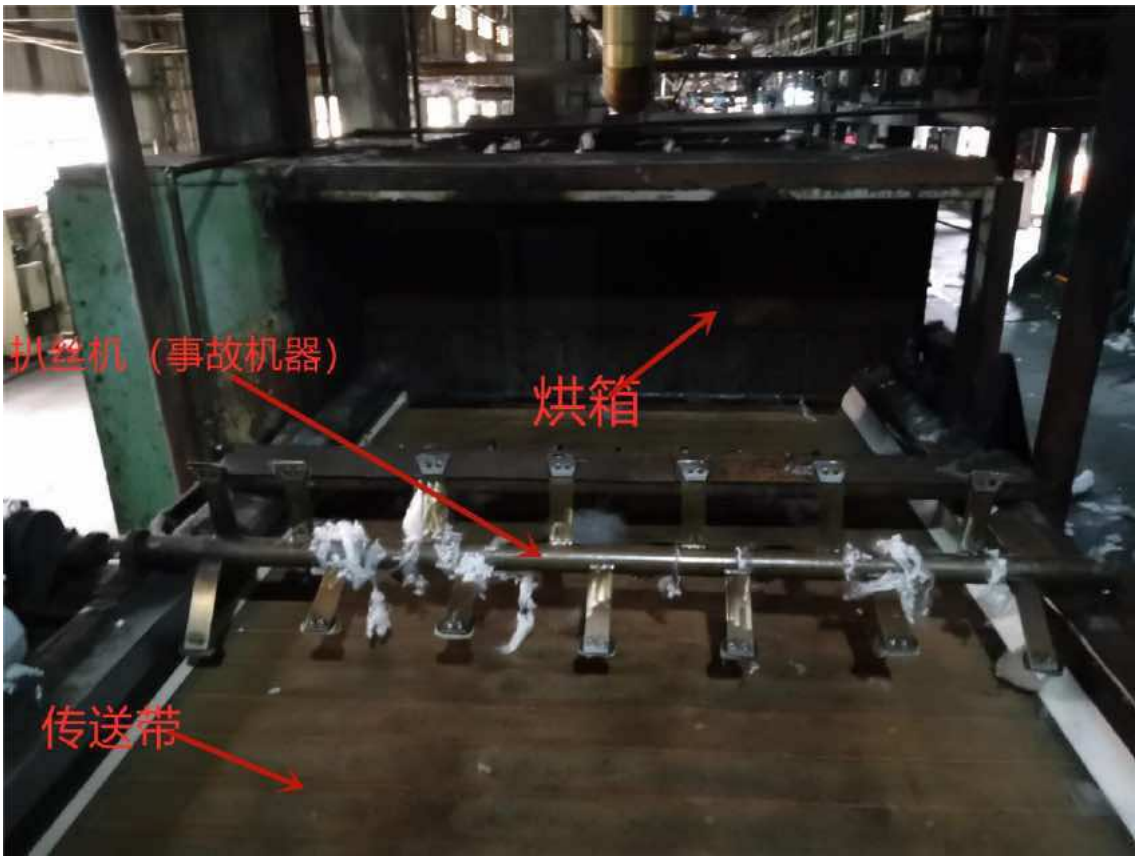
图 1：事故现场照片 1

事故发生地点位于东莞市桥头镇大洲社区桥常路 456 号东莞市粤盛纤维制品有限公司后纺车间内，该公司占地面积约 10000 平方米，事故现场周边没有设置明显的安全警示标志。扒丝机右边有一副铁制楼梯，扒丝机前面是烘箱，后面是风机口，下面是传送带。扒丝机上没有设置保护罩（2013 年购买时也未设置保护罩）。扒丝机右前方约 30 米为打包组岗位，扒丝机正后方约 20 米左右设置有视频监控。

（1）涉事扒丝机周围未安装防护装置（依据《生产设备安全卫生设计总则 GB5083-1999》6．1．2 “对操作人员在设备运行时可能触及的可动零部件，必须配置必要的安全防护装置。”），致使形成危险区域；

事故单位应深刻汲取本次事故教训，严格遵守有关法律法规，加大对从业人员安全生产教育和培训，保证从业人员具备必要的安全生产知识，熟悉有关安全生产规章制度和安全操作规程，掌握本岗位的安全操作技能，健全事故隐患排查治理制度，如实记录事故隐患排查治理工作，采取技术、管理措施，及时发现并消除事故隐患，应对企业内的机械设备安装必要的防护装置，防止同类型的事故发生。

行业主管部门应当加强防机械伤害的相关宣传工作，充分利用双微平台、报刊、电视、安全宣传刊物门户网站进行事故警示，定期开展对企业安全生产宣教会议，深化预防同类型事故发生，针对辖区事故特点以及风险隐患，集中开展重点企业安全警示，通过向企业发送整改通知、短信平台、微信推送、通报事故情况及案例等方式开展对企业安全警示提示。桥头应急管理分局督促东莞市粤盛纤维制品有限公司进行安全措施整改，落实将全部扒丝机都安装好防护装置，并对作业人员做好安全生产教育和培训。
