虎门镇“11•12”一般起重伤害事故调查报告

2020年11月12日19时许，位于虎门镇怀德社区新沙埔工业区新下路9号的东莞市林越厨具有限公司仓库，发生一起一般起重伤害事故，事故造成1人死亡,1人轻伤，直接经济损失约人民币120万元。

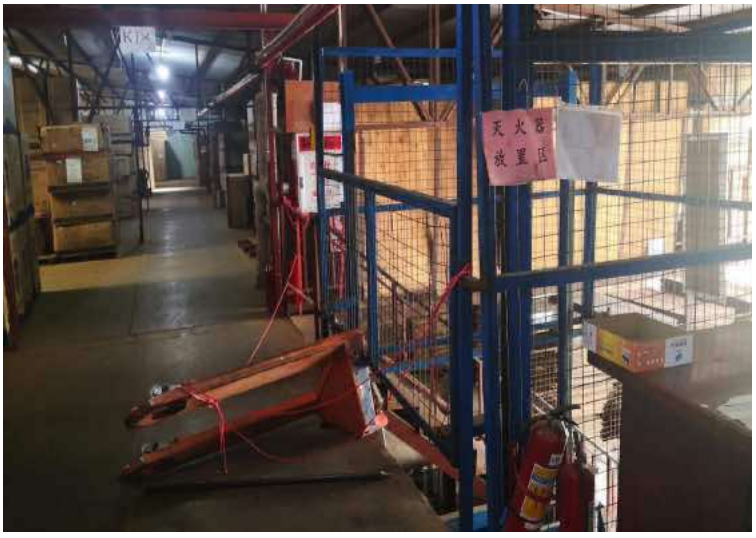
叉车被升降机与楼面卡住后，程家宝、吴再平用钢钎去撬升降机吊笼与楼面卡住叉车的缝隙。使用的钢钎事发后一条留在二楼平台，一起跌落在升降机吊笼内。事发后钢钎分布情况见图3、图4。

图3事发后一条钢钎留在二楼平台

图4事发后另一条钢钎坠落在一楼升降机吊笼内
