广州市增城区新塘镇“8·11”道路运输交通事故调查报告

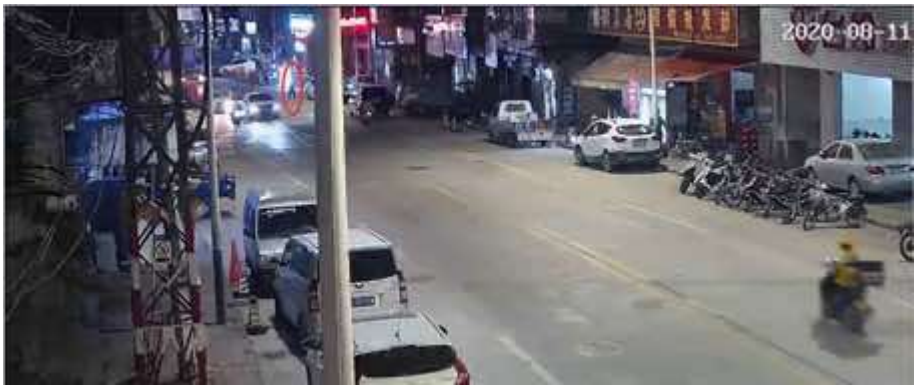
图 4、黄满洪在车流间隙中快跑横过道路
