黄江镇2022年“3•30”一般坍塌伤害事故调查报告

黄江镇2022年“3•30”一般坍塌伤害事故调查组

2022年6月

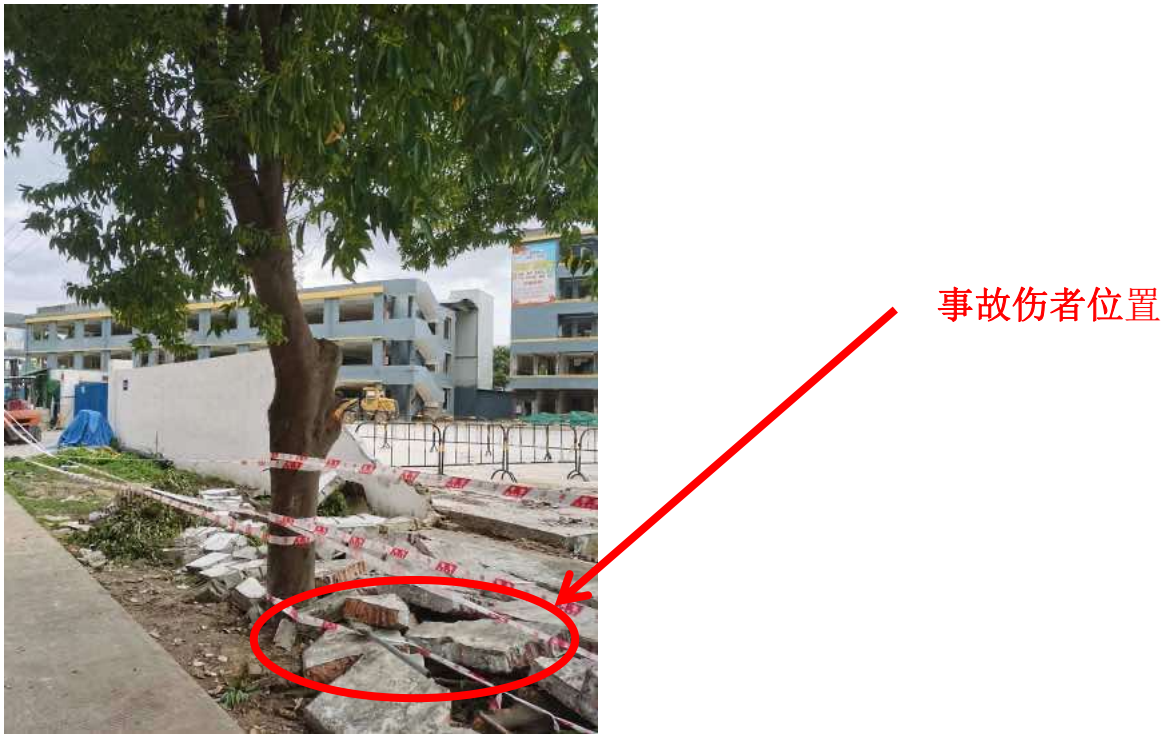
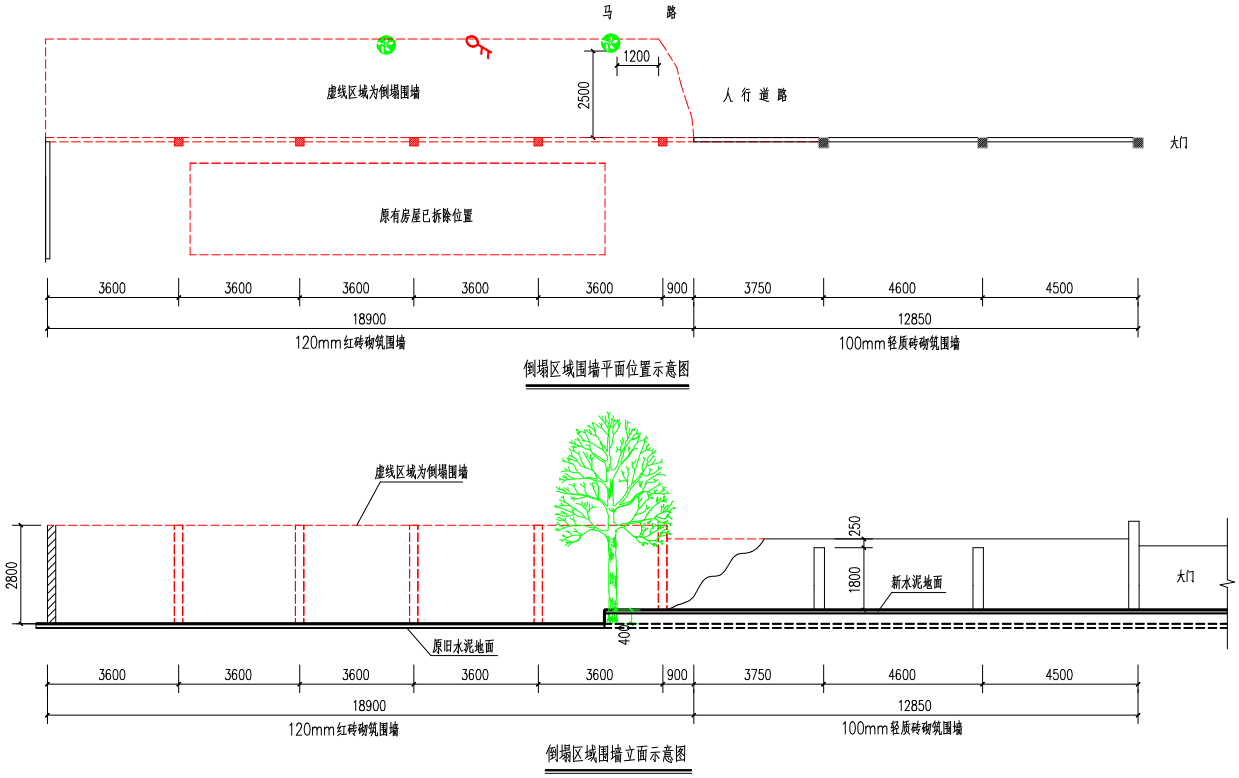
因事发时没有目击证人，也没有监控视频，只能根据事发现场情况来推断蒋良秋是被旁边倒塌的围墙砸伤。

图 1：围墙倒塌现场

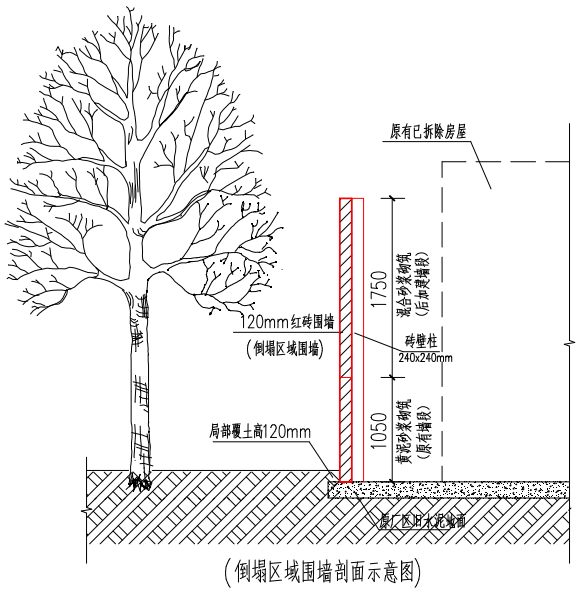
图 2：倒塌区域现场位置示意图
