麻涌镇2022年“5·15”一般车辆伤害事故调查报告

麻涌镇“5·15”一般车辆伤害事故调查组

2022年7月

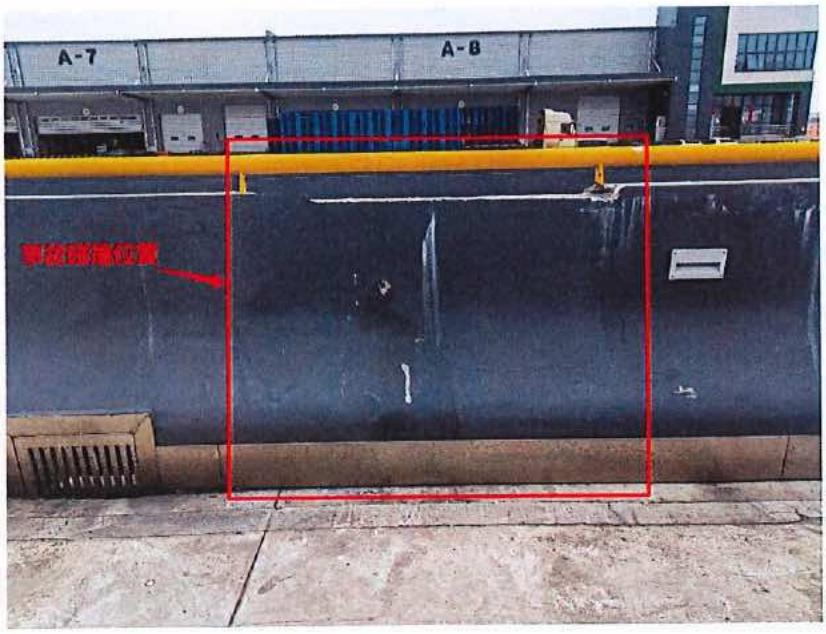
图 5 事故碰撞位置

（2）事故碰撞位置在 B-6 库对开围墙处，围墙为钢筋混泥土结构，高度 118cm，厚度 12.5cm；距离围墙顶部约 15cm 装有一条铁管栏杆。（如下图 5 所示）

2. 调查询问情况：事故调查组对参与现场处置人员陶焕亭调查询问，经陶焕亭陈述：1. 到达事故现场时，发现肇事车辆车头把死者压在围墙上，死者面向围墙，背对车头；2. 协助交警部门挪车时，进入车辆驾驶室后发现车辆为熄火状态，驻车制动器未被拉起。

詹永先安全意识淡薄，将车辆停放在缓坡区域后未拉起驻车制动器及未使用驻车轮挡等安全装置，导致车辆发生溜车[6]；且在车辆溜车过程中，应急处置不当，冒险从车头通过[7]，致使自身被车头碰撞并挤压在围墙上致死，是造成此次事故的直接原因。
