东莞市横沥镇“10·4”一般铲车伤害事故调查报告

东莞市横沥镇“10·4”一般铲车伤害事故调查组

2022 年 7 月

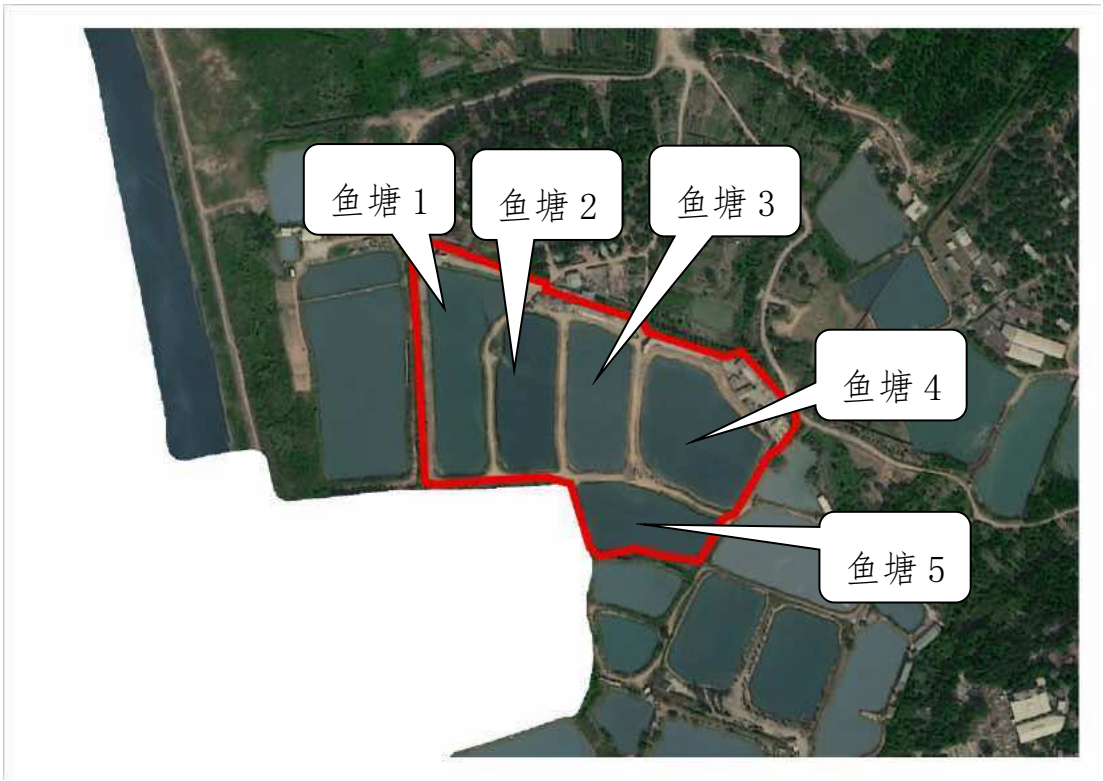
图1 涉事鱼塘

涉事鱼塘位于横沥镇田头村贝冲塘（土名），总面积约69亩，共有5口鱼塘（图1），已取得《水域滩涂养殖证》（粤东莞市府（淡）养证[2016]第00023号），养殖权人是：东莞市横沥镇田头股份经济联合社（陈仿华），单位地址或个人住址：东莞市横沥镇田头村委会，所有制性质：集体所有，养殖权期限：2016年05月09日至2023年06月09日，发证日期：二〇一六年五月九日。
