广州增城白水寨森林海旅游度假区水上乐园项目“3·26”高处坠落事故调查报告

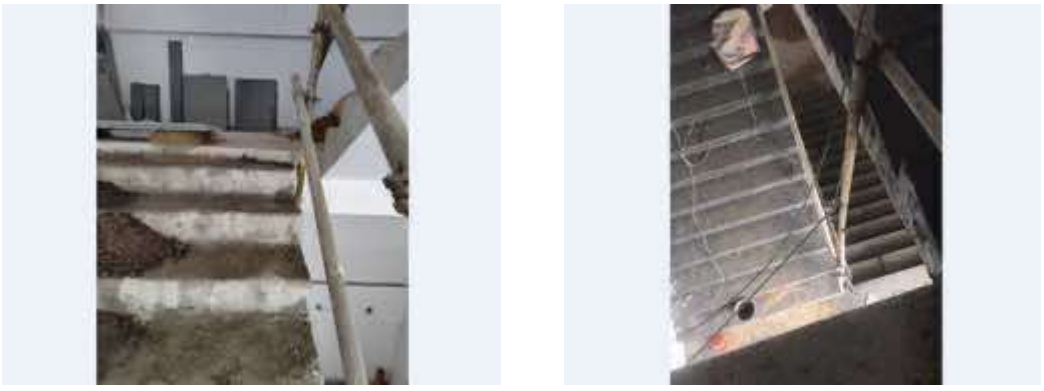
图 5-6 B2 淋浴楼 3、4 层楼梯间施工现场

9:45 时，正在埋头工作的贺江突然听到“嘭”的一声，还

听到贺立华说了一句“糟了”，贺江马上回头，发现本应在4层楼梯平台搬水泥的贺立华坠落到3层楼梯平台，当时贺立华面朝下，身体呈俯卧状，左眼眼角和左侧嘴角开裂，及鼻子均在流血，双下肢不能动弹，此时，在3楼施工现场的其他人员闻讯前来，马上拨打120急救电话，同时找到一块木板，众人合力将贺立华移到木板上，然后抬到约100米处的工地大门口处，当时，大门口处停放了一辆电动三轮车，大家把贺立华连木板担架放在三轮车车厢上，贺江马上跑去停车场，打算驾驶自己的车辆送父亲到医院，在贺江驾驶车辆返回时，陈东雄已协调好在旁边卸快递的面包车，并把贺立华抬上了车，之后，陈东雄和贺江及其他工人一起把贺立华送到派潭医院救治。

森林海水上乐园项目精装修工程施工单位未及时发现B2淋浴楼4层楼梯间平台临边防护栏被拆除的安全隐患，致使楼梯间临边无防护，导致事故的发生。

施工人员贺立华注意力不够集中，到临边防护栏被拆除的楼梯间搬运材料，行走在楼梯平台时过于靠近平台临边，导致事故发生。
