麻涌镇2022年“4·2”一般坍塌事故调查报告

麻涌镇“4·2”一般坍塌事故调查组

2022年5月

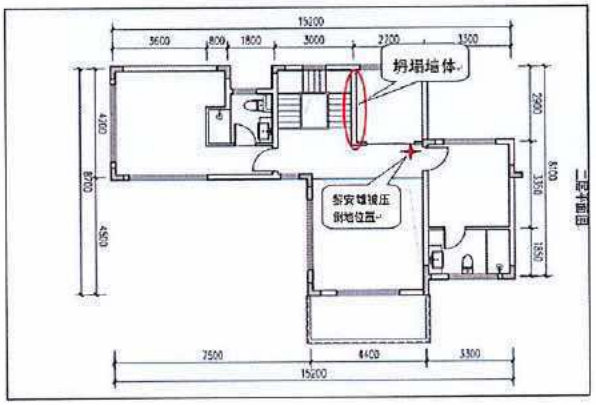
图 3 发生坍塌的墙体及黎安雄倒地位置

1.事故现场勘察情况：（1）坍塌墙体位于别墅二楼靠近楼梯的小房间一侧墙体；星号标注位置为黎安雄被坍塌墙体压倒所处位置。（如下图 3 所示）

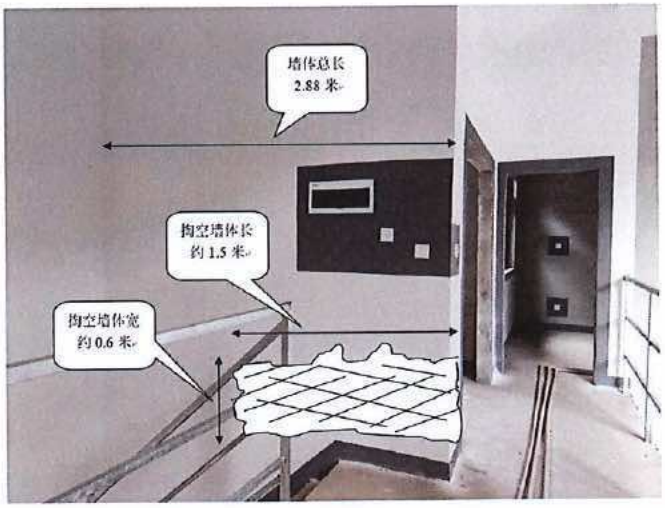
图 6 事故拆除墙体方法

2.调查询问情况：事故调查组对现场施工作业人员王祖忠调查询问，经王祖忠陈述：1.二楼涉事房间共需拆除两面墙体，分别为进门侧的墙体和靠近楼梯侧的墙体，事发前进门侧的墙体已拆除，事发时正在拆除靠近楼梯侧的墙体；2.拆除墙体黎安雄与王祖忠均未佩戴劳动防护用品（安全帽）；3.拆除涉事墙体采用人工底部掏掘的方法，事发前王祖忠已对墙体底部掏空一个（长约 1.5 米，宽约 0.6 米）缺口，黎安雄接手王祖忠继续掏空墙体时发生坍塌。为便于描述事故发生时坍塌墙体的拆除方法，事故调查组找到保利华阳花园同类户型的别墅，对坍塌墙体拆除的方法进行描述。（如下图 6 所示）

黎安雄冒险作业，对拆墙现场危险性估计不足[3]，在未佩戴劳动防护用品（安全帽）[4]的情况下，违反安全技术规范，未严格遵守从上至下、逐层分段的施工工序[5]，采取从墙底部掏掘的方法[6]，由下至上地对建筑墙体进行人工拆除，导致墙体结构受力失稳坍塌，最终黎安雄躲避不及被墙体压伤。

（六）各级建筑施工单位要进一步强化法律意识，认真落实安全生产主体责任，建立健全安全生产管理制度，拆除工程开工前，应根据工程特点、构造情况、工程量等编制施工组织设计或安全专项施工方案，加强对承包工程和施工现场安全管理，现场安排安全管理人员对建筑拆除作业进行监
