东莞市东城街道“4·22”较大高处坠落事故调查报告

东莞市东城街道“4·22”较大高处坠落事故调查组

2022年3月

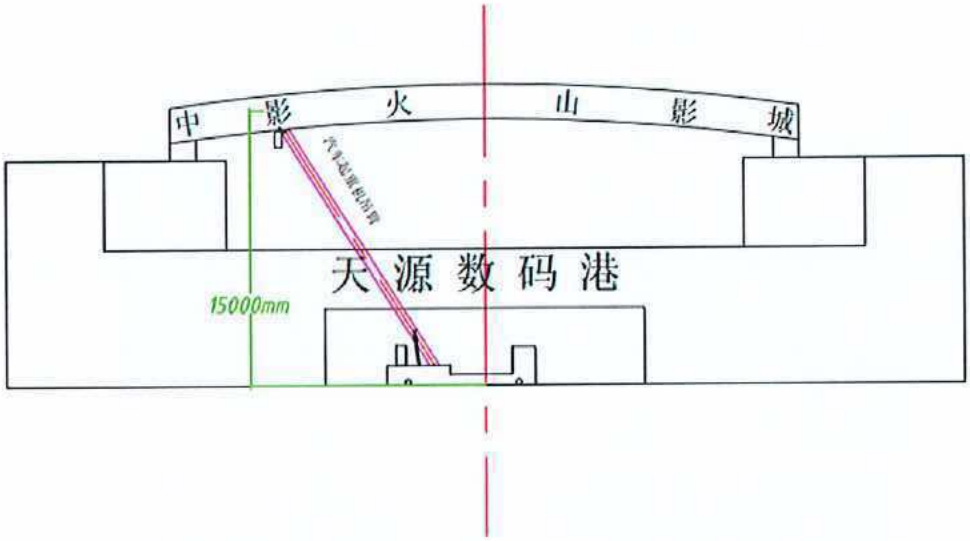
图 3：作业现场示意图

4月21日晚上20时30分许开始，两名安装工人赵青旭、田金合携带焊机等工具站在起重机臂头处装配的吊篮内，吊车司机李智华操作汽车起重机将吊篮升至作业位置，为天源数码港正门口上方的“中影火山湖影城”招牌字体进行翻新作业，科采公司员工刘波在现场监督协调。22日凌晨2时许，赵青旭、田金合通过对讲机跟地面人员说需要刘波上去帮忙递东西，在李智华的操作下，刘波也进入了吊篮一起升至作业位置协助赵青旭、田金合施工。安装到第五个字的时候，安装人员需要下到地面再次拿字进行安装，通过手势示意李智华进行收臂操作把吊篮降至地面。2时45分许，李智华操作吊车将吊臂退了3米多时，吊篮与吊臂连接处突然断裂，

吊篮直接坠落至地面（高约 15 米），造成吊篮内的三人当场死亡。

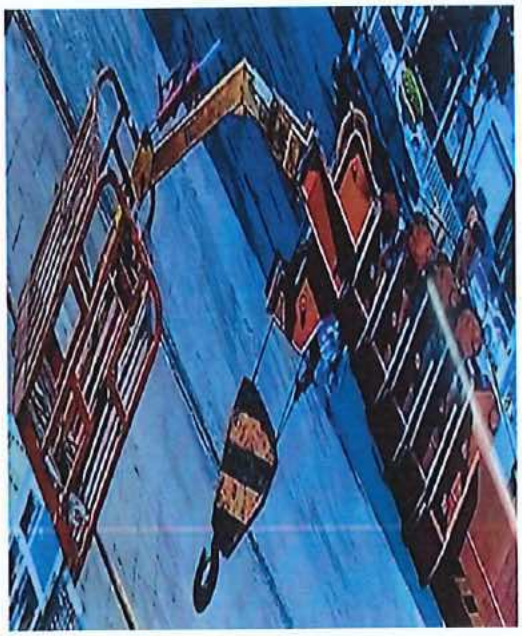
图 6：吊篮与吊臂连接处

吊篮连接件采用夹码构造型式，为整体铸造构件，利用两根销轴与起重臂臂头之间实现安装固定，载人吊篮通过两块夹码式连接板与汽车吊臂头进行连接固定，如图 6 所示。两个吊篮连接件从 90 度直角位置处完全断裂，连接耳板遗留在起重臂臂头上，夹码的主体部分仍固定在吊篮连接主梁上，具体如图 7 所示。

图 7：连接件断裂处

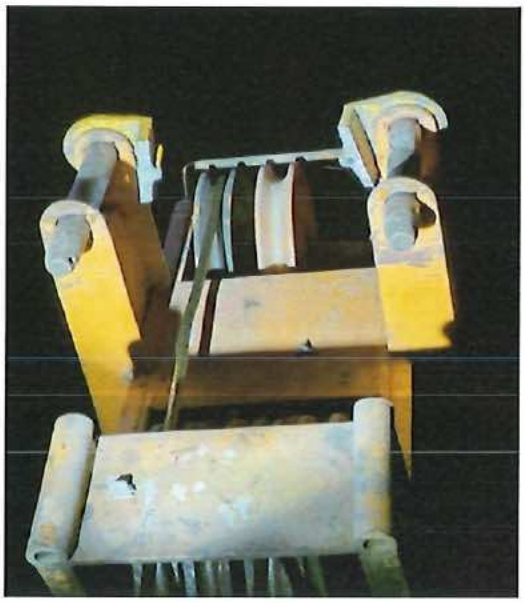
图 8：吊篮夹码

针对涉事汽车起重机的情况，根据专家组的建议，调查组于 2021 年 5 月 12 日委托华南理工大学对现场断裂的作业吊篮连接件进行了技术分析，华南理工大学于 2021 年 6 月 15 日出具了《载人吊篮连接件断裂失效分析报告》（编号：SCUTFAN1313-5-12-2021-007）。该分析报告结论为：两个连接件的断裂均属于一次性脆性断裂[1]，断裂起始于凸头部位的铸造缺陷[2]。两个断裂件的材料内部均存在组织缺陷（针状的魏氏体组织）和较多的铸造缺陷（如气孔和缩松）。魏氏体组织的存在，使钢的力学性能尤其是塑形和冲击韧性显著

[1] 两个断裂件均未见明显的宏观塑形变形，断口表面相对比较平整，具有表征脆性断裂的发光“小刻面”宏观特征，由此可以初步判断，断裂件的断裂形式属于脆性断裂。

[2] 肉眼可见断裂件断口表面有内壁呈氧化色的孔洞，是铸造过程中产生的气孔，这属于铸造缺陷。

降低，导致钢容易发生脆性断裂；而铸造缺陷（如气孔和缩松）会减少铸件的有效承载面积，且在气孔周围会引起应力集中，从而降低铸件的抗冲击性。因此，材料内在的组织缺陷和铸造质量不良是导致断裂失效的主要原因。见图 8、9。

图 9：连接耳板断裂情况

1.吊篮连接件存在质量缺陷。涉事起重机载人吊篮连接件本体质量不合格，铸造质量不良，存在组织缺陷（针状的魏氏体组织）和较多的铸造缺陷（如气孔和缩松），造成连

接件在受力过程中断裂失效，进而导致人员随吊篮一同从高处坠落至地面而死亡。
