虎门镇2022年“2·22”一般机械伤害事故调查报告

虎门镇2022年“2·22”一般机械伤害事故调查组

2022年4月

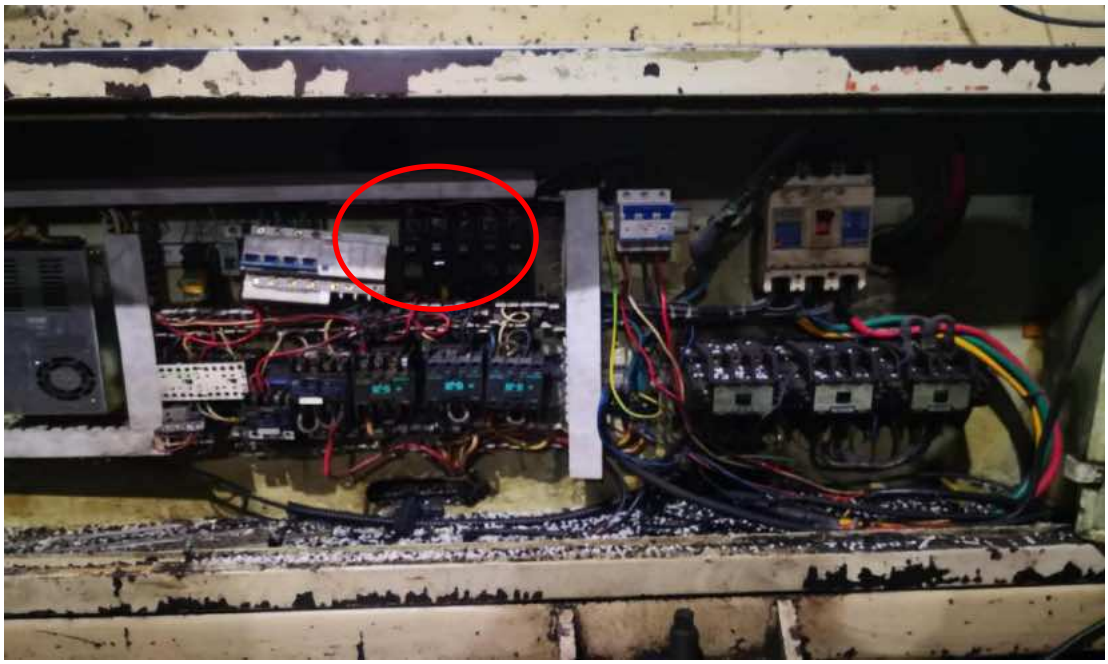
图 3 注塑机总开关

注塑机共有二个控制开关。一个是总开关，是在注塑机右侧下方靠近启动器的位置（见图 2），是开动整个机器的电源开关（见图 3）。

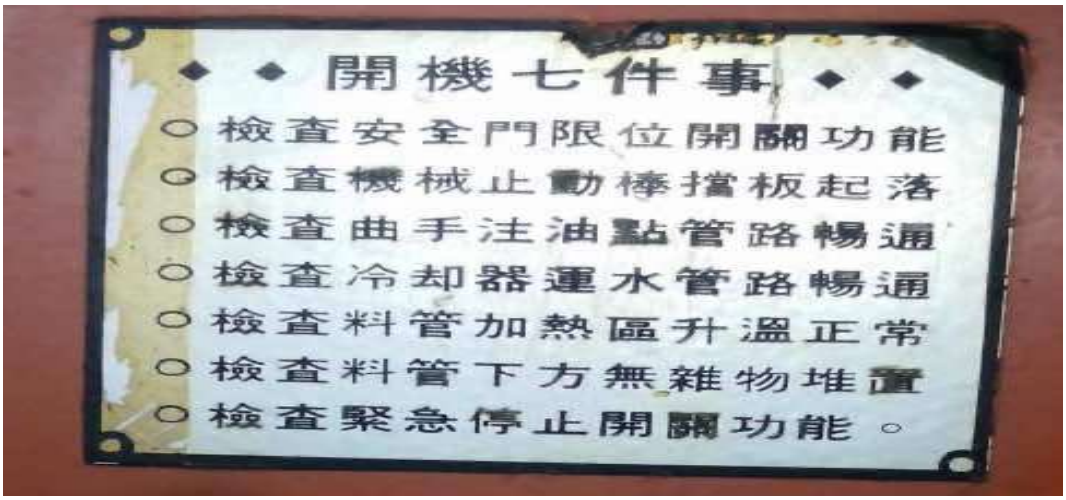
图 6 涉事注塑机注塑机安全门上的“开门七件事”

注塑机安全门上明显位置贴有“危险！！”警示标志（见图 5）和“开门七件事”的注意事项（见图 6）。其中“危险！！”警告标志内容包含“清理模具或调整机器时，必须关掉电源”。

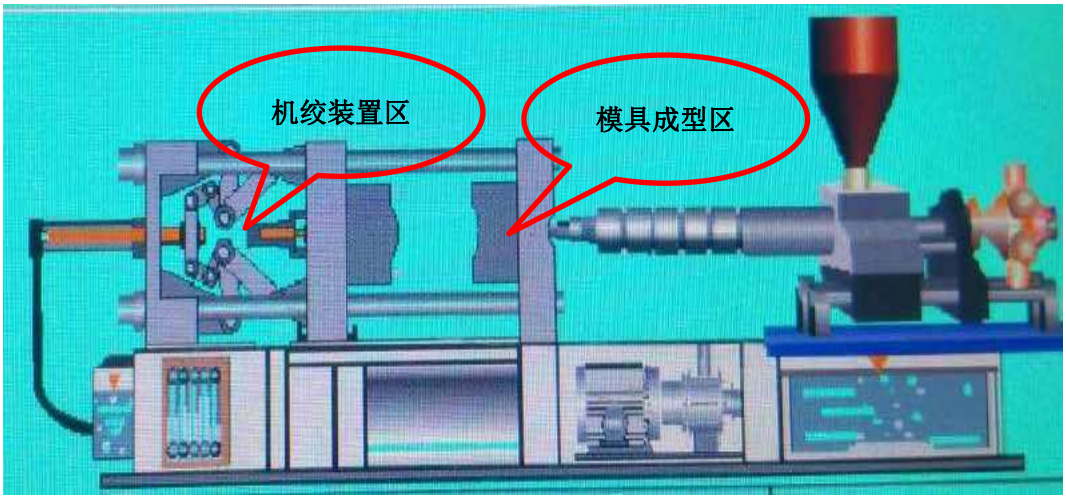
图 7 注塑机开模后示意图

机绞装置区内的机绞是连接液压装置与模具的传动装置。机绞装置区域内的空间随着机绞的伸缩而变化，锁模后机绞装置伸直，空间大，人可以在里面蹲着作业；开模后机绞装置收缩，空间变小，人在里面无立足之地。从图 7 我们可以看到，收缩后的机绞装置区几乎没有空间，这也是全华中在机绞装置区被挤压的原因（见图 7）。全华中进入机绞装置区的目的就是要打紧螺丝。全华中用锤子敲打的螺丝（见图 8）。涉事注塑机的机绞装置见图 9。
