广东海亮铜业有限公司“2•16”一般车辆伤害事故调查报告

2022年2月16日凌晨2时18分左右，台山市水步镇广东海亮铜业有限公司发生一起车辆（叉车）伤害事故，造成1人死亡，直接经济损失约230万元。

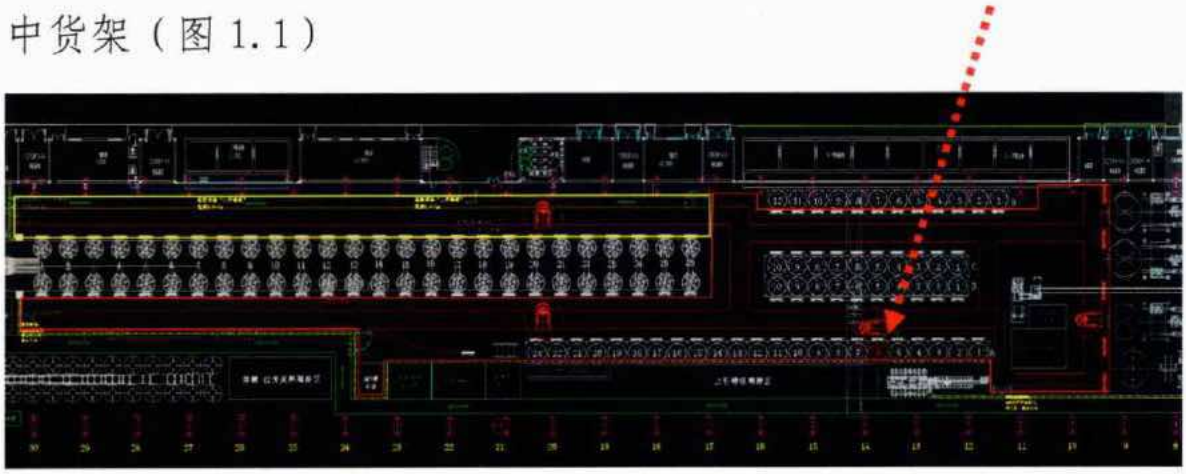
图 1.1 铜棒生产车间与事故发生部位 A 排储料架 A6 中货架平面图

（四）事故发生部位：事故发生在 2 号车间 A 排储料架 A6 中货架（图 1.1）
