洪梅镇2021年“11·28”一般高处坠落事故调查报告

洪梅镇“11·28”一般高处坠落事故调查组

2022年1月

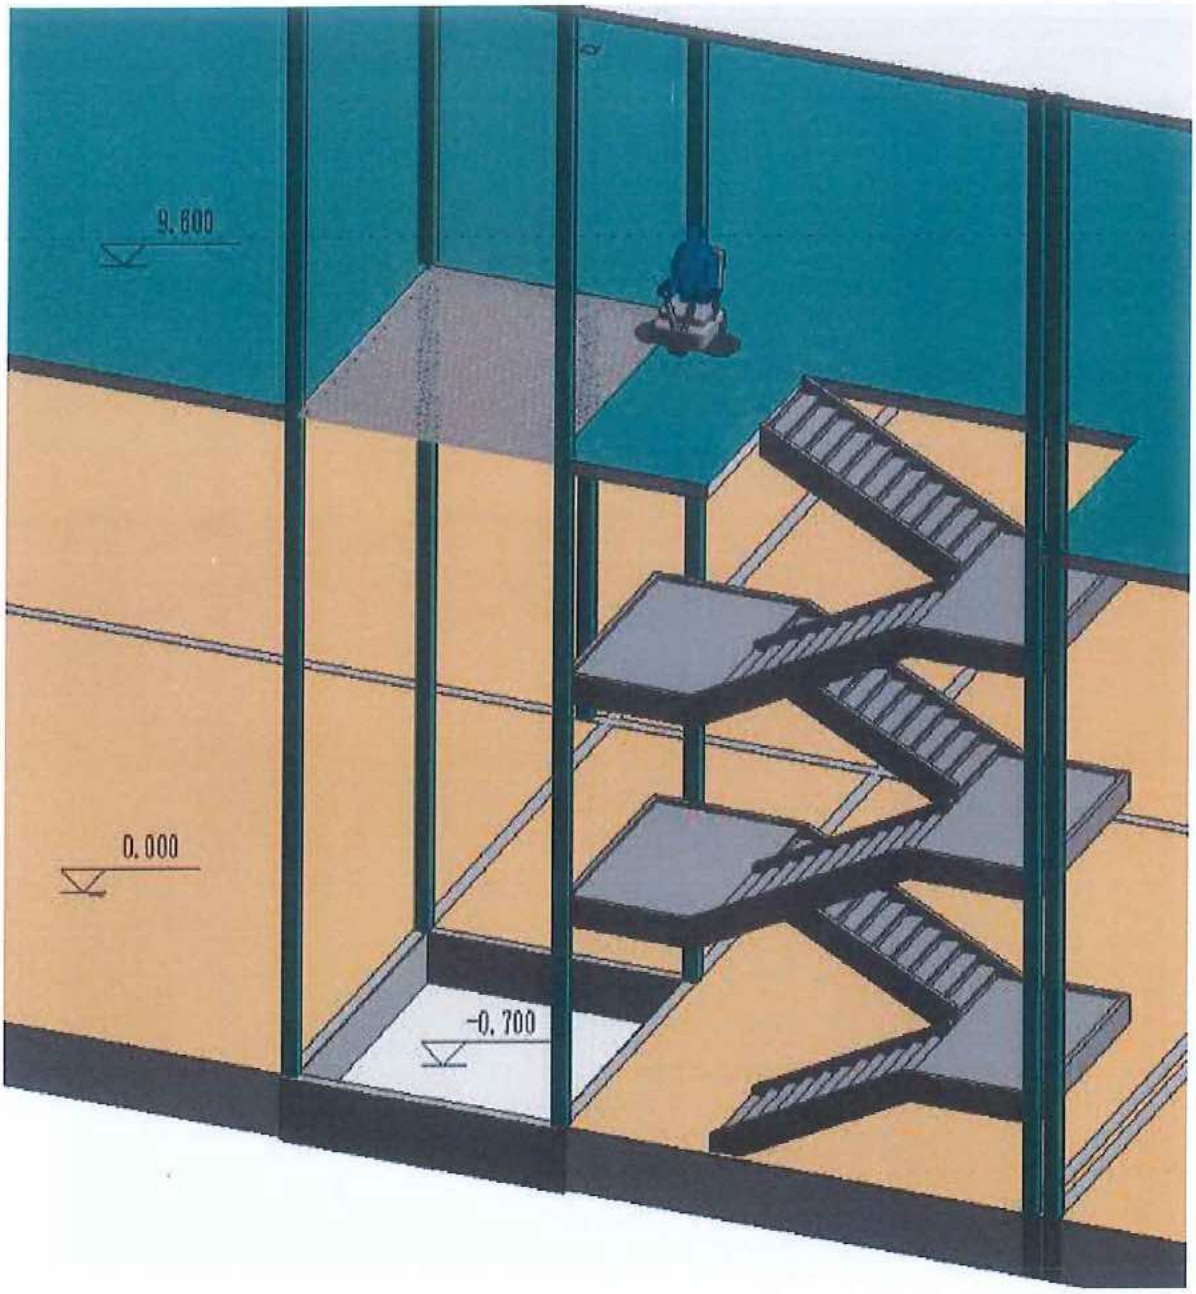
图 7 基于 BIM 建模事故现场立体图

调查小组根据现场实地测量结果、事发现场结构图纸、人员问询记录等，建立 BIM 模型绘制事发当时电梯井预留洞口、人员、驾驶型抹平机相对位置（见图 7），并向广东舜荣钢铁有限公司、广东裕盛达建设有限公司等相关人员进行确认。

专家组分析推断：抹平机操作工人在电梯井预留洞口西侧（东侧为电梯井预留洞口靠近楼梯方向，西侧为洞口对边方向）抹面时，安全平网挂在钢梁上的涤纶绳断了（现场残留痕迹可以看出来），影响了安全平网的承载力，但没有引起操作工人重视，继续抹北面的地面，北面的安全平网的涤纶绳也断了，操作工人还没有重视和警觉，但西面和北面有较大的操作空间，可以抹光机位置与洞口面垂直角度操作，在东面场地狭小的情况下，抹光机与洞口是平行操作，有可能是操作靠近洞口，侧向轮移动到洞口内引起侧翻，或者是靠近洞口时抹光机磨到涤纶绳时，产生侧向拉力，把人和机器翻入洞口内。如果安全平网不磨损，即使人和机器掉入洞口内，安全平网完全可以兜住。

于群良（死者）下班时间过后独自在2楼楼梯边、尚未及时恢复设置安全栏杆的电梯井预留洞口间的狭窄位置，在未佩戴安全帽等劳动防护用品的情况下，采用驾驶型抹平机进行混凝土抹平作业，电梯井预留洞口间钢梁上安全平网存在磨损而影响安全平网的承载能力，于群良在作业过程中与驾驶型抹平机从电梯井预留洞口处坠落（层高9.6米），是导致事故发生的直接原因。

监理单位下达整改通知单后，施工单位裕盛达公司未及时在1号厂房二层7~8轴×A~B轴间事发位置电梯井预留洞口设置安全栏杆[1]，未采取技术、管理措施，及时消除事故隐患；未为从业人员提供符合标准的劳动防护用品。
