大岭山镇2021年 “10 ·13”一般火灾事故调查报告

大岭山镇“10·13”一般火灾事故调查组

2021年 12月

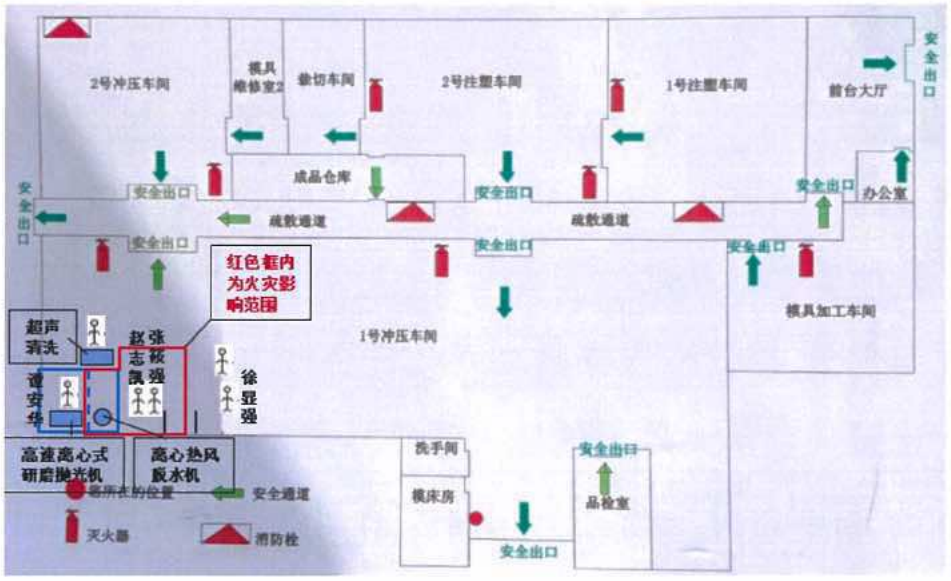
涉事厂房平面图

东莞市腾强电子科技有限公司位于东莞市大岭山镇金骏工业园内，该园区位于大岭山镇厚大跨线桥南侧莞长路西侧，发生事故地点为腾强公司一楼生产车间西南角高速离心式研磨抛光机及离心热风脱水机隔间内及门外周边（3米范围内）。隔间利用厂房南侧及西侧防火墙，由北侧和东侧金属夹岩棉板与南侧及西侧厂房防火墙组成。隔间东侧设置出入口及门。

隔间内设置有高速离心式研磨抛光机1台及离心热风脱水机1台。隔间外门的南侧靠墙堆放有模具（约0.5米高），经问询企业负责人徐显强，事故发生时模具上放置有防锈冲切油C58(冲剪油）、模具清洗剂（去渍水）。

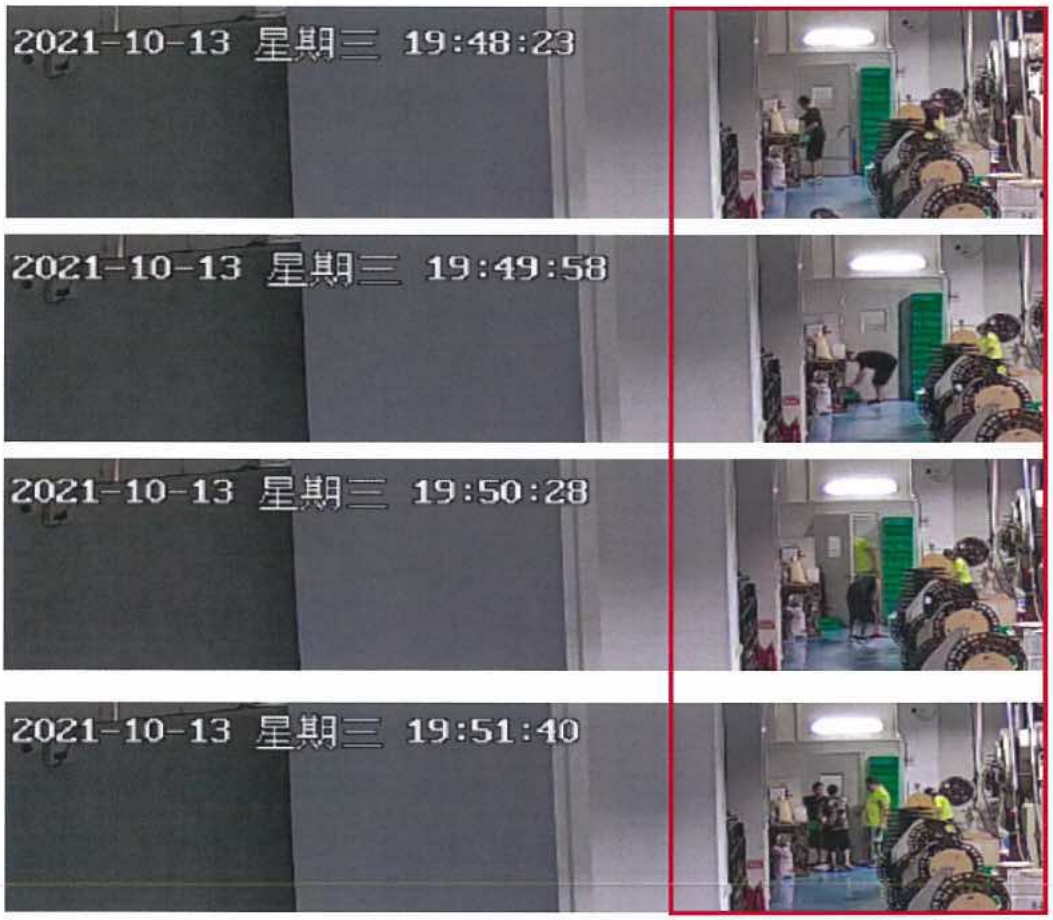
离心热风脱水机说明书

离心热风脱水机（腾强公司称之为“甩干机”）：一种利用电热丝发热并产生热风，同时利用电机带动转筒运动使放入转筒内物料进行离心运动而脱去水分的设备，电机功率：0.75KW，电热丝：3KW。如下图所示：

2.经对事故发生过程进行梳理，观看事故现场监控视频，现场勘验事故发生现场，确认此次事故的发生，是员工对洒落的去渍水处理措施不当，导致洒落地面的去渍水大量挥发在周围空间形成大量可燃气体蒸汽。通过和隔间内伤者谭安华的谈话，确认事故发生前，隔间内的离心热风脱水机在正常运作，离心热风脱水机发热功率为 3000W，该设备工作时内部由电热丝发热，工作状态时电热丝为炙热物体，有高温表面。可燃气体蒸汽遇点火源电热丝引燃，瞬间发生大火，并引燃地面可燃物质去渍水。从而引发此次火灾事故发生。
