“6·13”

佛山市南海区人民政府事故调查组

二〇二三年八月十五日

（一）事故名称：里水格美公司“6·13”一般机械伤害事故。

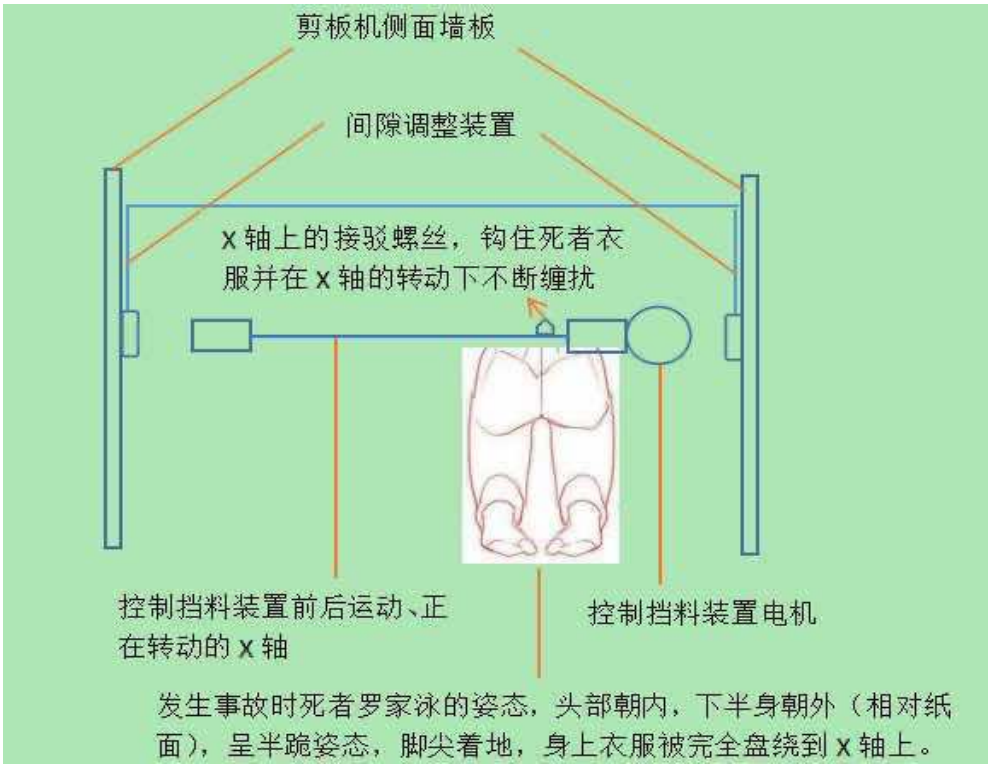
公司博望分公司购入并在格美公司投入使用，其后部未安装、配备固定式防护装置或其他安全防护装置。

（格美公司剪板区内的涉事剪板机）

（涉事剪板机后部区域情况）

罗家泳安全意识淡薄，冒险进入正在运行的剪板机后部危险区域，因其所穿上衣被正在转动的数控轴勾住、缠绕，致使罗家泳颈部被勒住，发生机械性窒息并导致死亡，是本起事故的直接原因。

（二）相关行业部门要强化对辖区内的同类剪板设备的安全管理监督，加强车间的事故风险宣传教育，督促企业完善机械设备的安全防护措施和机制，提高员工的安全操作意识和能力，依法严肃查处各类安全生产违法行为，采取有效措施消除事故隐患，坚决防范遏制同类设备事故的发生。

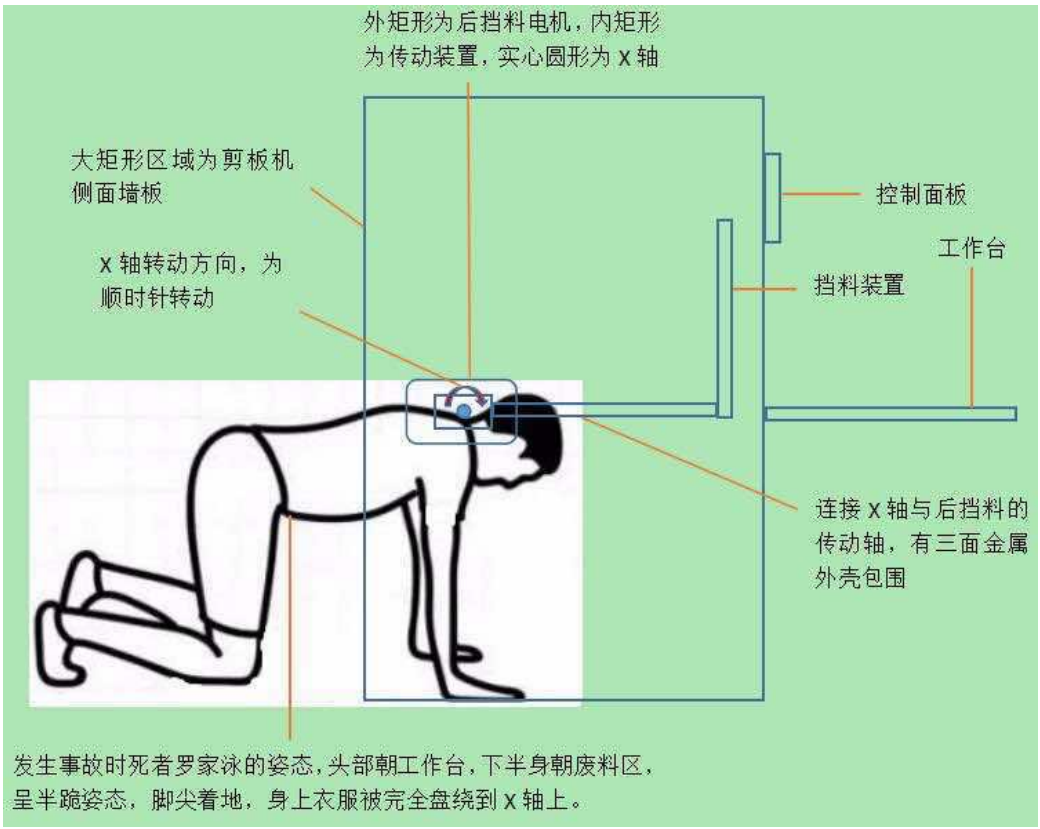
（后视示意图）

（左视示意图）
