茂名高新区茂名市恒基混凝土有限公司“5·25”一般车辆伤害事故调查报告

发布时间：2023-10-26 12:10:29 来源：茂名国家高新区政务网

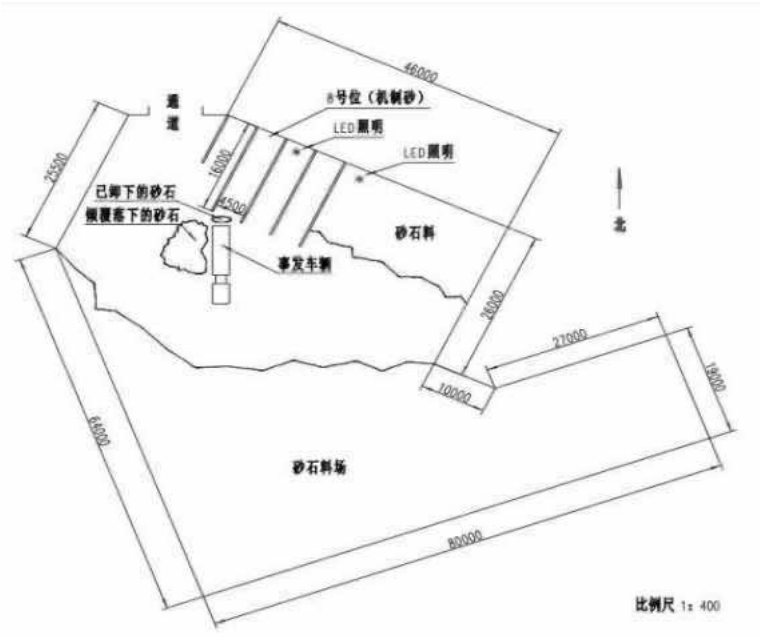
图1 事发现场周边环境示意图

事发现场的周边环境（见如下示意图1）。事发作业空间比较宽敞，未见影响车辆通行的障碍物。事发当日气温在26-30°C、微风、无雨，作业气候、环平整、实底，但局部场地存在凹凸、顺流需要的坡度（大致呈东高西低）以及地面不水平的状态。8号料仓前面地面（事发停车位）目测观测基本平整，尽管车辆承载要求，但是经过车辆反复碾压已导致产生1°左右的地面坡度。现场实测的坡度为：车头部位0.75°、车中间部位0.75°、车尾部位1.25°,均为一致向西

事发场地不平整，呈东高西低的坡度，经现场实测坡度在0.75~1.25度之间，是事故直接原因之一。

（二）茂名市恒基混凝土有限公司。要认真总结和吸取这次事故教训，举一反三，要加强对承包、承租单位安全生产工作的统一协调、管理，严格履行职责。建立健全公司承包商安全管理制度，完善安全管理协议，对承包商开展日常安全生产检查，发现问题的，及时督促整改。强化现场卸车指挥管理，加育，完善相应的工作记录和台账。要对区域内物料卸货区进行平整度、支撑度评估，及时整改并消除隐患，避免侧翻事故再次发生。
