东莞麻涌忆强服装洗水有限公司“5·10”一般其他伤害事故调查报告

东莞市政府事故调查组

2023年8月

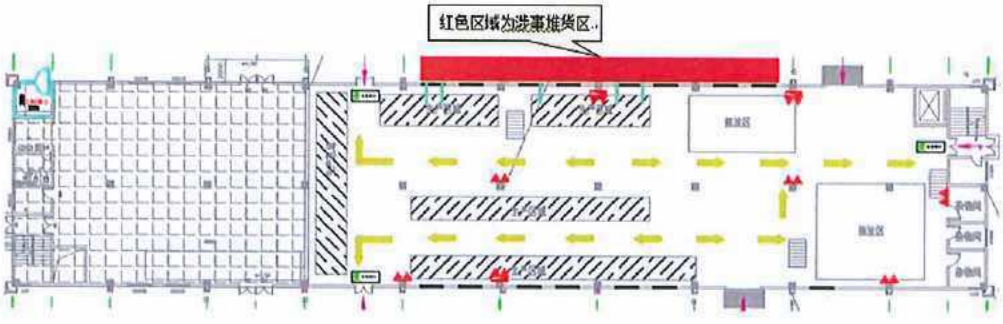
图 3 事故发生的堆货区

1.事故企业车间、部位情况：D04 厂房建筑面积为 5921.81 ㎡，其中，忆强公司 1、2 层使用面积为 2720.87 ㎡，厂房每层高度为 5.5m，两层车间面积共 2000 ㎡。一层车间设有 5 块生产区域，分别用于洗水、马骝、炒沙、包装、工艺，一层车间单独设立易制爆仓库（存放双氧水、高锰酸钾）、一般危险化学品仓库（存放氢氧化钠、磷酸）。在 D04 厂房一楼北门外建有堆货区，占地面积为 217m²（图 3）。
