茂名滨海新区电城镇“6•3”一般溺水事故调查报告

滨海新区管委会事故调查组

2023年8月21日

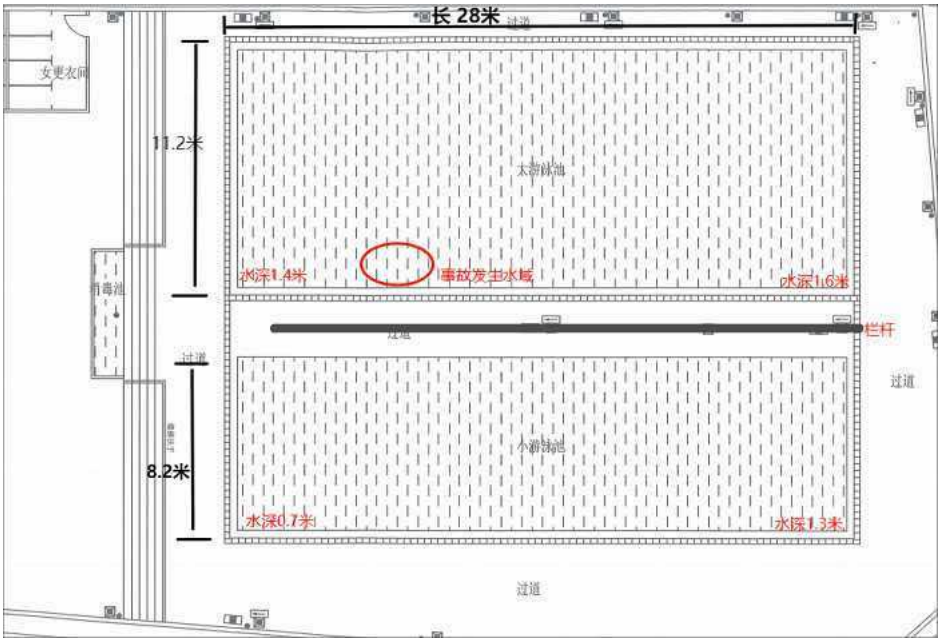
图 1 游泳池平面分布图（事故位置示意图）

河仔游泳馆位于茂名市电白区电城镇河望河仔村陈某士房屋。游泳池水面总面积为543.2m^2,分为2个游泳池，分别是小游泳池：28米、宽8.2米、水深0.7-1.3米，大游泳池：长28米、宽11.2米、水深1.4-1.6米。现场有按要求在明显位置悬挂安全生产岗位责任制溺水抢救操作规程，溺水事故处理制度，游泳设施、设备、器材安全检查等必要制度；在醒目位置设有“河仔游泳馆入场须知”、“严攀爬”、“禁止跳水”、“小心地滑”等必要的安全警示标识；游泳馆水位标示完整，泳池内无破损瓷砖、裸露电线，配置有4个救生观台、监控摄像系统一套，设有安全出口。事故发生在大游泳池，事发时死者陈某镕在1.45米附近水域。

陈某镕在河仔游泳馆深水区（1.45米）发生溺水，是事故发生的直接原因。

1.河仔游泳馆当天未按要求配备足够救生员，未在游泳池旁的救生观察台安排人员值守，在岗救生员未能阻止未成年人进入深区游泳，未能及时发现泳客溺水，导致事故的发生。
