白云永平广东永泰混凝土有限公司“2·16”一般高处坠落事故调查报告

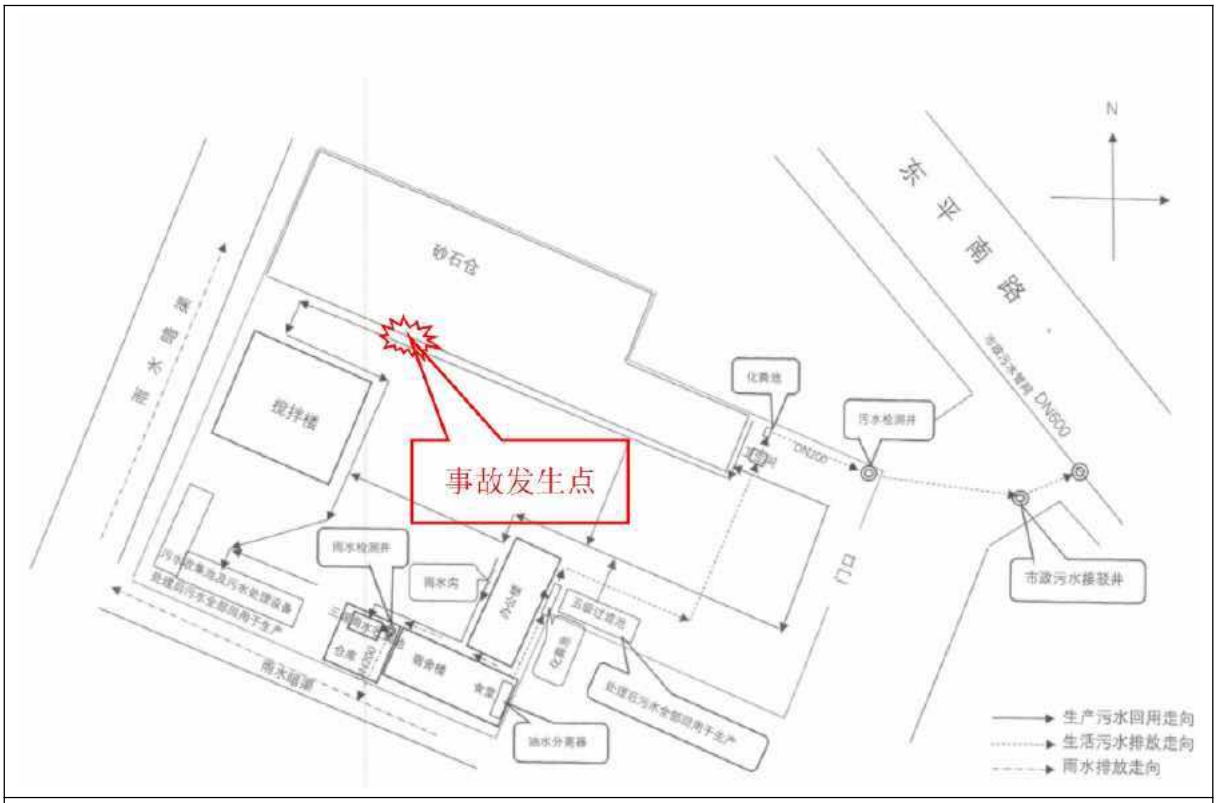
图 1 事发地点

1.事发地点位于永泰混凝土公司厂区内砂石仓南面墙的1#生产线3#输送带平台西侧下方的混凝土搅拌运输车辆预备停车位，正对着搅拌楼的东北角。见图1所示。

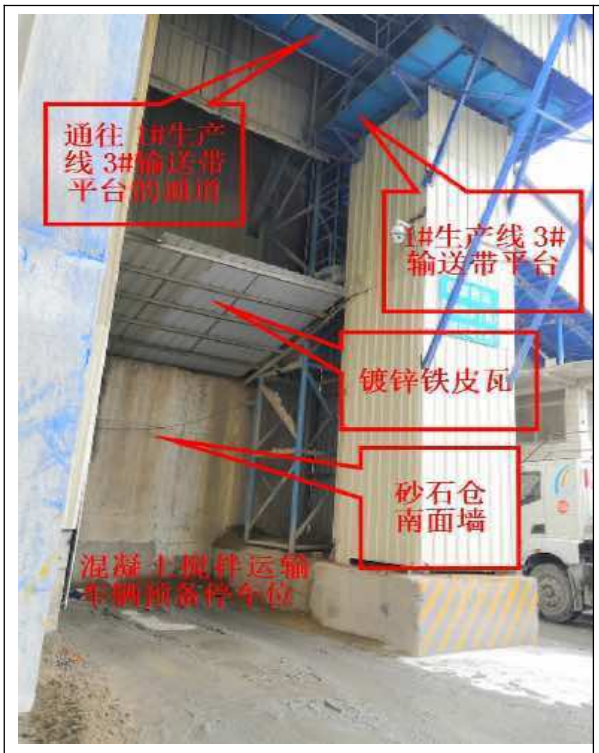
图 2 事发点位置情况

2.1#生产线 3#输送带平台西侧下方为采用镀锌铁皮瓦搭建的棚，棚的正上方为通往平台的通道，棚的下方为混凝土搅拌运输车辆预备停车位。见图 2 所示。经现地测量：1#生产线 3#输送带平台面距离镀锌铁皮瓦最高处为 3.4 米，通道面距离镀锌铁皮瓦最高处为 4.03 米，镀锌铁皮瓦最高处距离地面为 5.4 米。见图 3 所示。

（1）唐文舜的坠落终点位置上方为图 2 所示镀锌铁皮瓦，镀锌铁皮瓦下方为混凝土搅拌运输车辆预备停车位，没有可作为高处坠落起点的作业面。

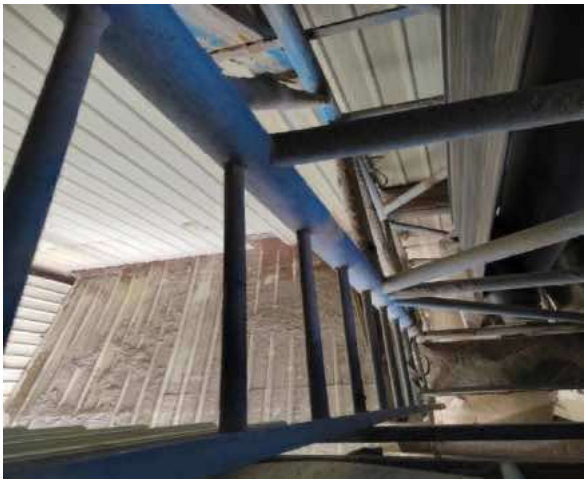
图 6 爬梯情况

4. 混凝土搅拌运输车辆预备停车位东侧有一台阶，台阶上面搭建有塔架，塔架中部经过 3#输送带平台，塔架上方为通往 1#生产线 3#输送带顶部的爬梯，爬梯未见有安全防护装置或设施设备。见图 6 所示。

(4)塔架上方通往1#生产线3#输送带顶部的爬梯未设置安全护笼,违反了《固定式钢梯及平台安全要求 第1部分:钢直梯》(GB4053.1-2009)第5.3.2条[4]的规定。

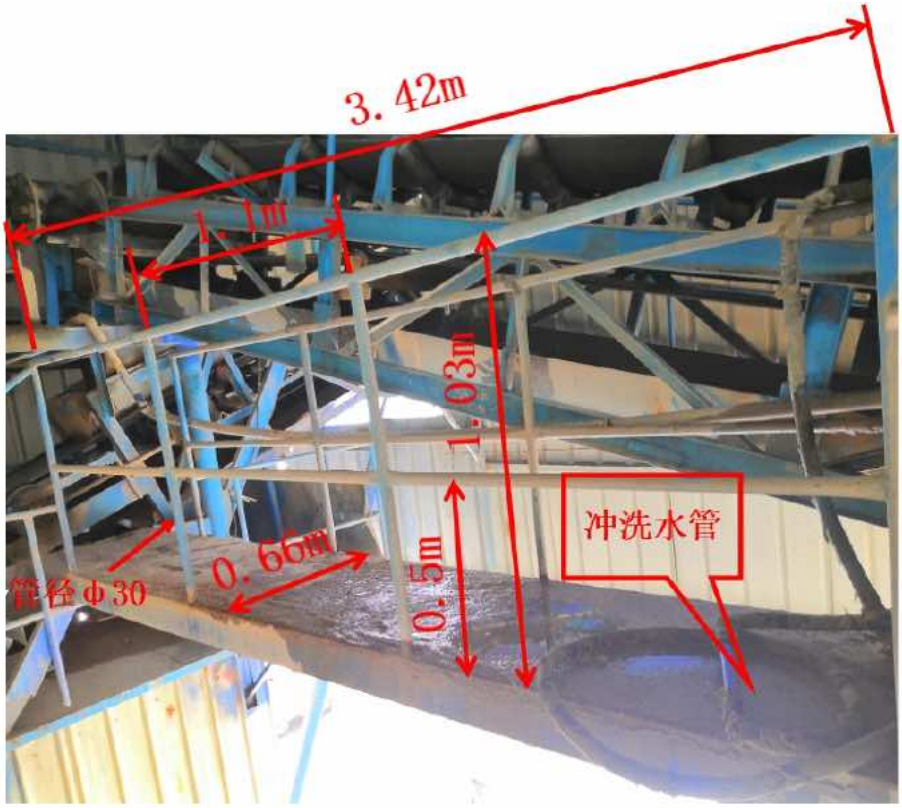
图 7 通往 1#生产线 3#输送带平台的通道

5.经现地测量：通往 1#生产线 3#输送带平台的通道长 3.42 米，宽 0.66 米，通道上放置有一条冲洗水管。通道临边未见设置踢脚板，防护栏高 1.03 米，中间栏杆与上下方构件的空隙间距 0.5 米，护栏钢管外径约 30 毫米，立柱间距 1.1 米。见图 7 所示。

(1)未设置踢脚板,违反了《固定式钢梯及平台安全要求 第3部分:工业防护栏杆及钢平台》(GB 4053.3-2009)第4.1.2条[1]的规定。

(2)由图3可知,通道面距离地面高度为9.43米(5.4米+4.03米),通道防护栏高为1.03米,违反了《固定式钢梯及平台安全要求 第3部分:工业防护栏杆及钢平台》(GB 4053.3-2009)第5.2.2条[2]的规定。

(3)通道护栏立柱间距为1.1米、平台护栏立柱距内侧构件的距离为1.08米,违反了《固定式钢梯及平台安全要求 第3部分:工业防护栏杆及钢平台》(GB4053.3-2009)第5.5.1条[3]的规定。

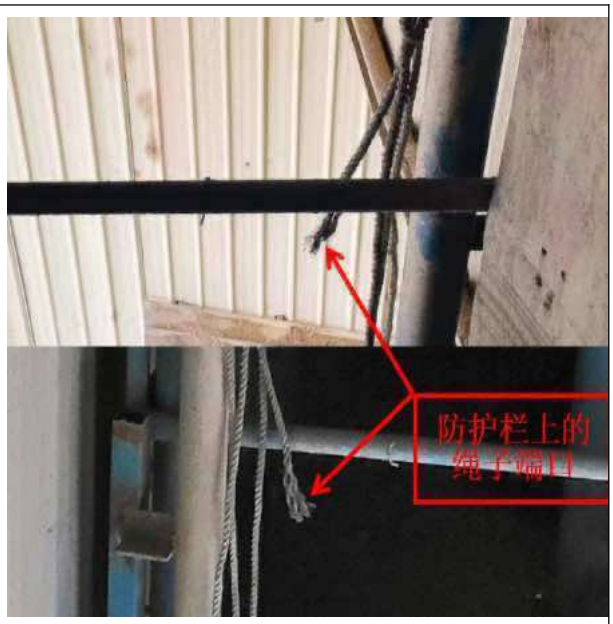
图 9 平台护栏上绳子的端口

上。见图 8 所示。平台护栏上的绳子端口有疑似被拉断的状态，见图 9 所示。
