坪山区档案馆、方志馆工程项目
“3·8”一般车辆伤害
事故调查报告

坪山区“3·8”事故调查组

2023年5月9日

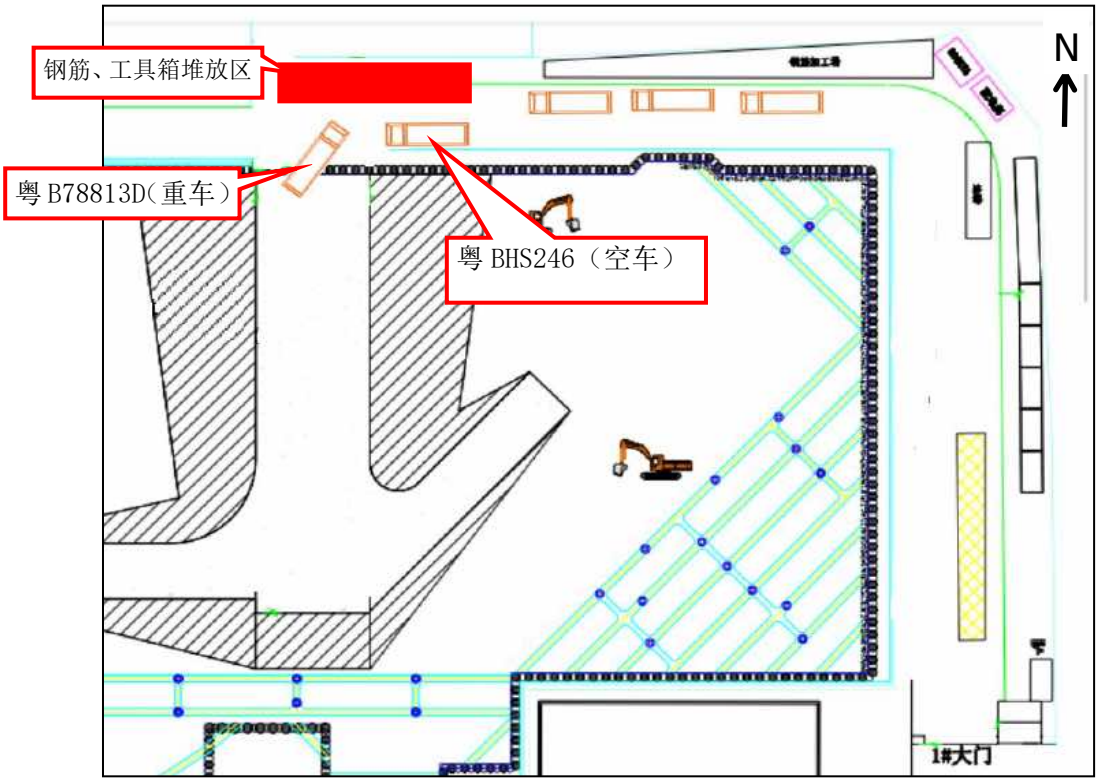
图1 两车辆汇车示意图

从基坑爬至坡顶拐弯处时，与凯意达公司驾驶员余**驾驶的粤BHS246号空载重型自卸车相遇（图1），赵新建驾驶车辆倒车退让时坠落至9米深的基坑内，后经消防救援人员救出，送坪山人民医院抢救无效死亡。

3.粤BHS246号车辆入场行驶情况调查。凯意达公司驾驶员余**驾驶粤BHS246重型自卸车插队且以12km/h（工地限速5km/h）快速行驶至基坑坡顶拐弯处（图4），未礼让赵新建驾驶粤B78813D号重车。

综上，此次事故主要原因是驾驶员赵新建违反安全技术交底要求，驾驶粤B78813D号重型自卸货车满载泥土在坡道上倒车退让空车，因车辆本身存在严重刹车缺陷的安全隐患，在退让时坠落至基坑内致其死亡。
