东莞市谢岗镇2022年“9·28”一般起重伤害事故调查报告

东莞市谢岗镇2022年“9·28”一般起重伤害事故调查组

2022年12月

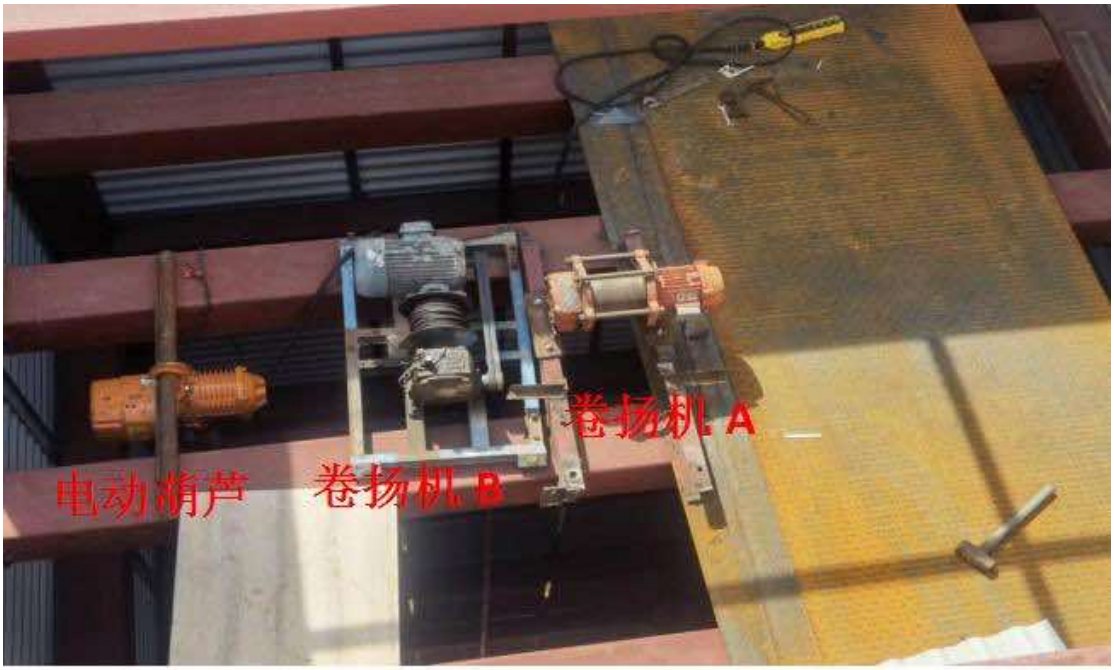
图 3.涉事的两台卷扬机及一台电动葫芦

涉事设备是位于钢结构井道顶部的两台卷扬机及一台电动葫芦（见图 3），其中卷扬机 A 用作吊篮的升降，卷扬机 B 作

为辅助，起一定的安全保护的作用，电动葫芦用来往吊篮上吊运物料；卷扬机 A、B 及电动葫芦属于郭金海施工团队，未能提供设备维护保养记录。

4.现场有 2 台卷扬机，1 台电动葫芦， A 卷扬机上面没有钢丝绳，B 机钢丝绳已经断掉；电动葫芦采用链条传动，链条长度不足，后采用钢丝绳（近 5 米）延长。

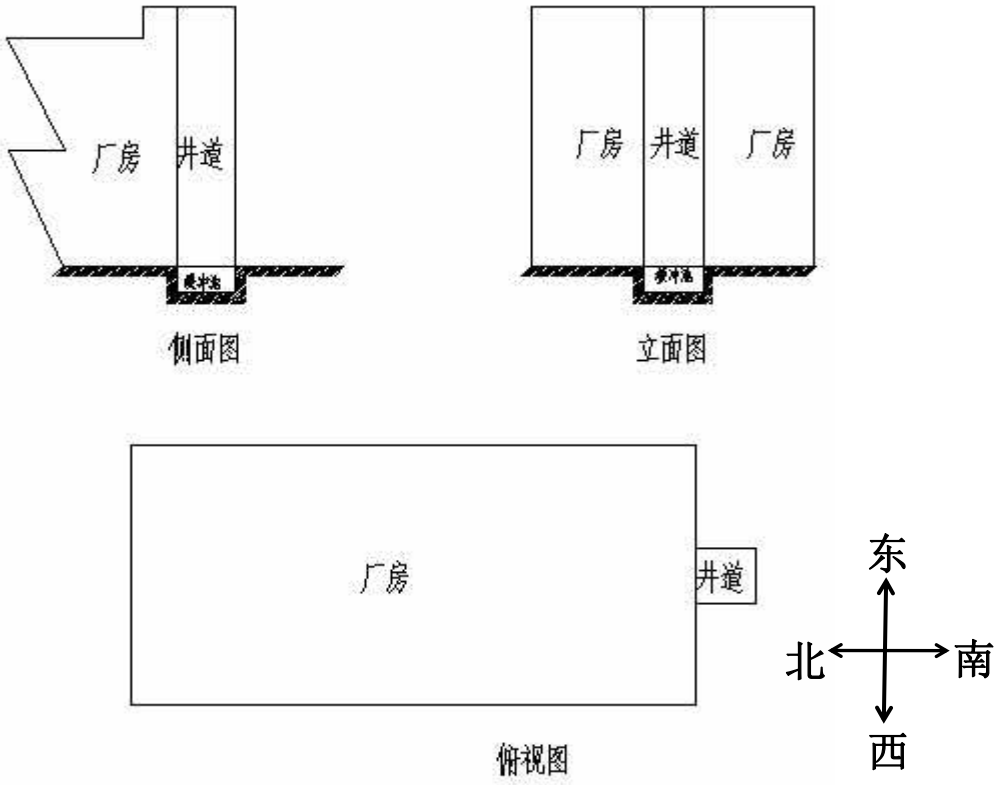
图 6.钢结构工程平面图

相关部门和专家到达现场后，吊篮已经被清理，没有看到原来的物件，根据现场勘察、相关人员的描述以及视频监控对钢结构工程进行复原（见图 6）。

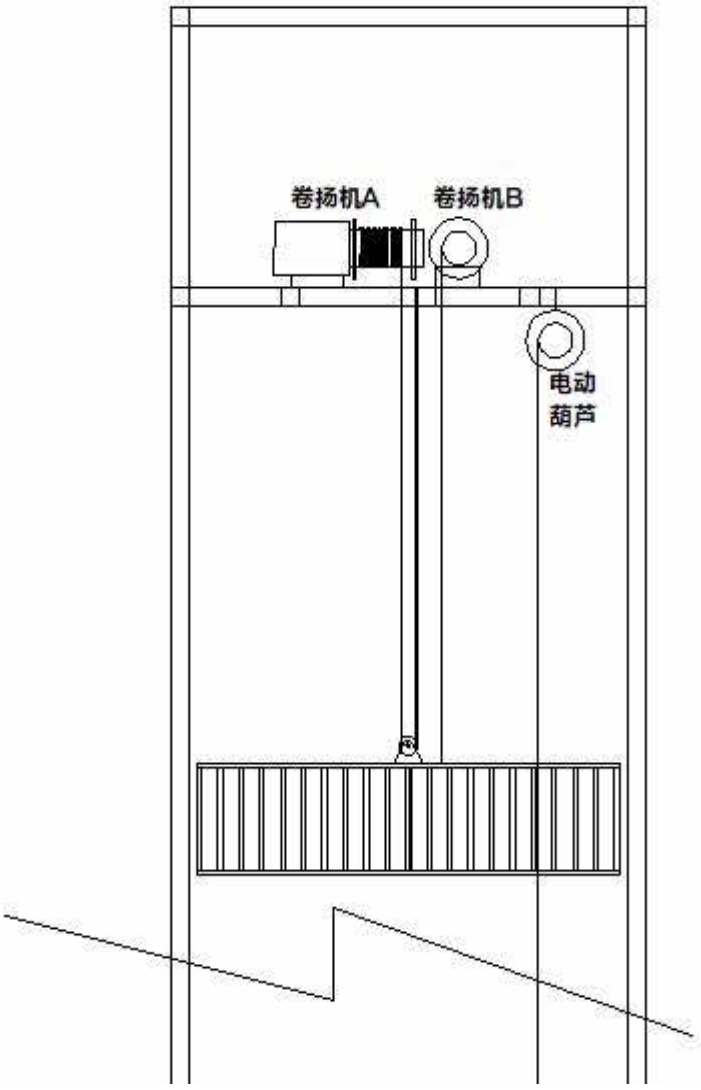
图 7.钢结构内吊篮作业复原图

根据涉事人员的询问笔录及现场勘察分析可知，事发前郭金飞等人制作了一个活动作业平台放进钢结构框架内，作业平台四周焊了一圈 1.2 米高的方钢做安全护栏。平台上方约 2 米处焊接了一条约为 100*200mm 的工字钢做横梁，横梁上安装一个动滑轮，在钢结构上部距离顶部下方约 3 米处焊接了一个固定钢结构

平台做为固定卷扬机和电动葫芦使用，平台上安装了 2 台卷扬机和一个电动葫芦。活动作业平台、安全护栏、横梁、动滑轮、卷扬机共同构成了一个高处作业吊篮。高处作业吊篮用一个卷扬机 A 做动力，通过钢丝绳的牵引达到上下移动的目的。用另一台卷扬机 B 通过钢丝绳连接到移动作业平台，起辅助上下移动的作用。另外还有一个电动葫芦，用来往吊篮上吊运物料（见图 7）。

根据现场勘察情况和相关人员笔录综合分析认为，吊篮坠落的原因是常用卷扬机上的钢丝绳脱落，从钢丝绳两端的痕迹和折痕可以看出，连接横梁一端弯曲的痕迹明显，符合绑定的横梁上应有的形状，并且钢丝绳末端未见明显的变形，散股情况说明钢丝绳并非由此处脱落或断裂；相反连接滚筒一端，未发现钢线绳金属压头，绳尾散股变形严重，说明钢丝绳由此处断裂的可能性非常高。

经过测量常用卷扬机上的钢丝绳直径是 8mm，辅助卷扬机的钢丝绳直径约为 6mm，在主卷扬机的钢丝绳脱落后，吊篮下坠的速度直接把辅助卷扬机上的约 6mm 钢丝绳拉断，辅助钢丝绳直径小于主钢丝绳直径，起不到应用的保护作用。作业现场没有设置固定在钢结构顶端的安全绳，作业人员使用的安全带没有连接到安全绳上而是挂在吊栏内的钢管上，在吊篮坠落时人员没
