广东从化经济开发区中国供销商贸流通综合产业园基地建设项目“12•11”车辆伤害一般事故调查报

来源：本网　发布时间：2023-03-08 10:17

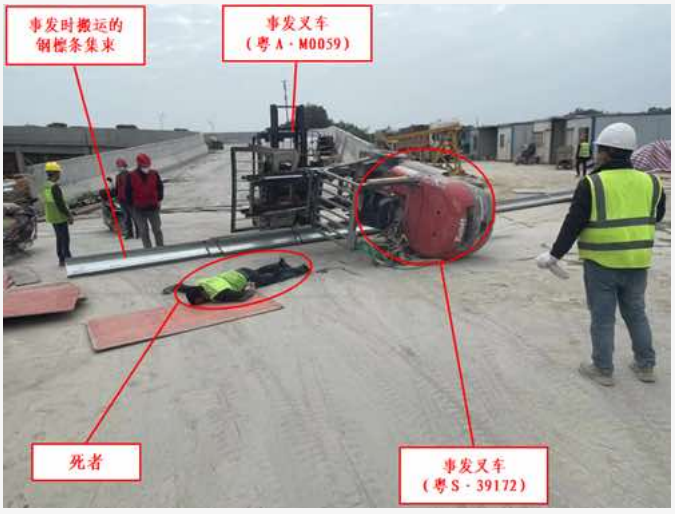
图一　事发场地A2区鸟瞰图

事发项目位于广州市从化经济开发区明珠工业园宝珠大道与规划纵四路交汇处东北侧，事发位置在引桥一楼坡道口（见图一）。由现场视频和图片可见事发时，叉车粤（A·M0•••）位于距离一楼坡道口西北侧约7.5米处，叉车（粤S·39•••）位于距离一楼坡道口北侧约8.9米处，两叉车之间有一捆长约15米的钢檩条集束，叉车（粤S·39•••）侧翻处有一摊血迹（见图二、三）。

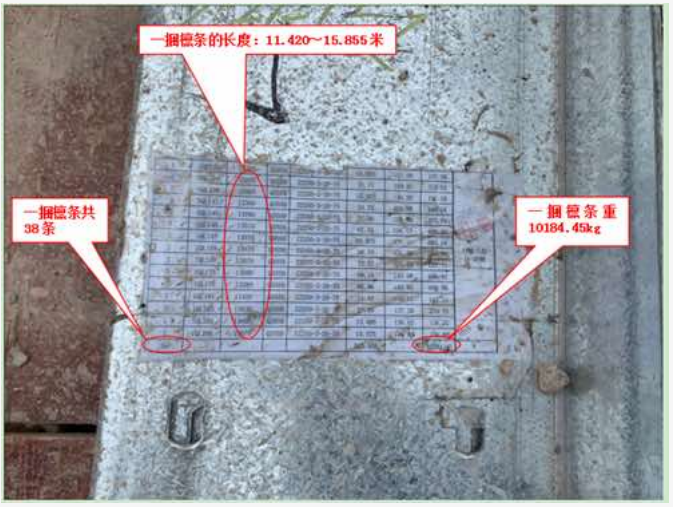
图二　事发时的叉车位置图

白贵平和寇化池均未持有叉车操作证，违规使用两台叉车进行钢檩条集束的搬运作业。事发时是第四趟钢檩条集束搬运，因这捆钢檩条集束有一端长短不一，白贵平违规使用叉车左边单个叉臂叉起捆绑着长短不一钢檩条集束上的钢丝绳与另一台叉车一起进行搬运，导致其驾驶的叉车重心往左边偏移。与此同时为了不影响叉车行驶，白贵平违规使用抬高叉臂的方式进行搬运，导致其驾驶的叉车重心变高。对照《叉车定期(次)检验报告》和现场涉事钢檩条参数，两台涉事叉车额定起重量均为3500kg，2台一共7000kg，钢檩条集束重量为10184.45kg，搬运过程中存在违规超高、超载行为。

综上所述，这起事故是由于工人安全意识淡薄，无证上岗，违规使用两台叉车且超高、超载进行钢檩条集束搬运作业，其中白贵平违规将钢檩条集束捆绑于叉车左侧叉臂上进行作业，当叉车经过转弯处时钢檩条集束产生晃动，晃动中产生向外的力，致使重心偏高且向左侧偏移的叉车整车向左侧翻，司机白贵平未能及时逃离，被叉车顶棚的架子压住背部，导致发生一起亡人的车辆伤害事故。【证据材料:《现场图片》《事发监控视频》《勘验笔录》《广东从化经济开发区“12·11”车辆伤害一般事故技术鉴定（分析）报告》】
