龙川县新田镇“11•20”一般高处坠落事故调查报告

龙川县人民政府门户网站 www.longchuan.gov.cn 2023-02-16 来源： 龙川县应急管理局 阅读人次： 671

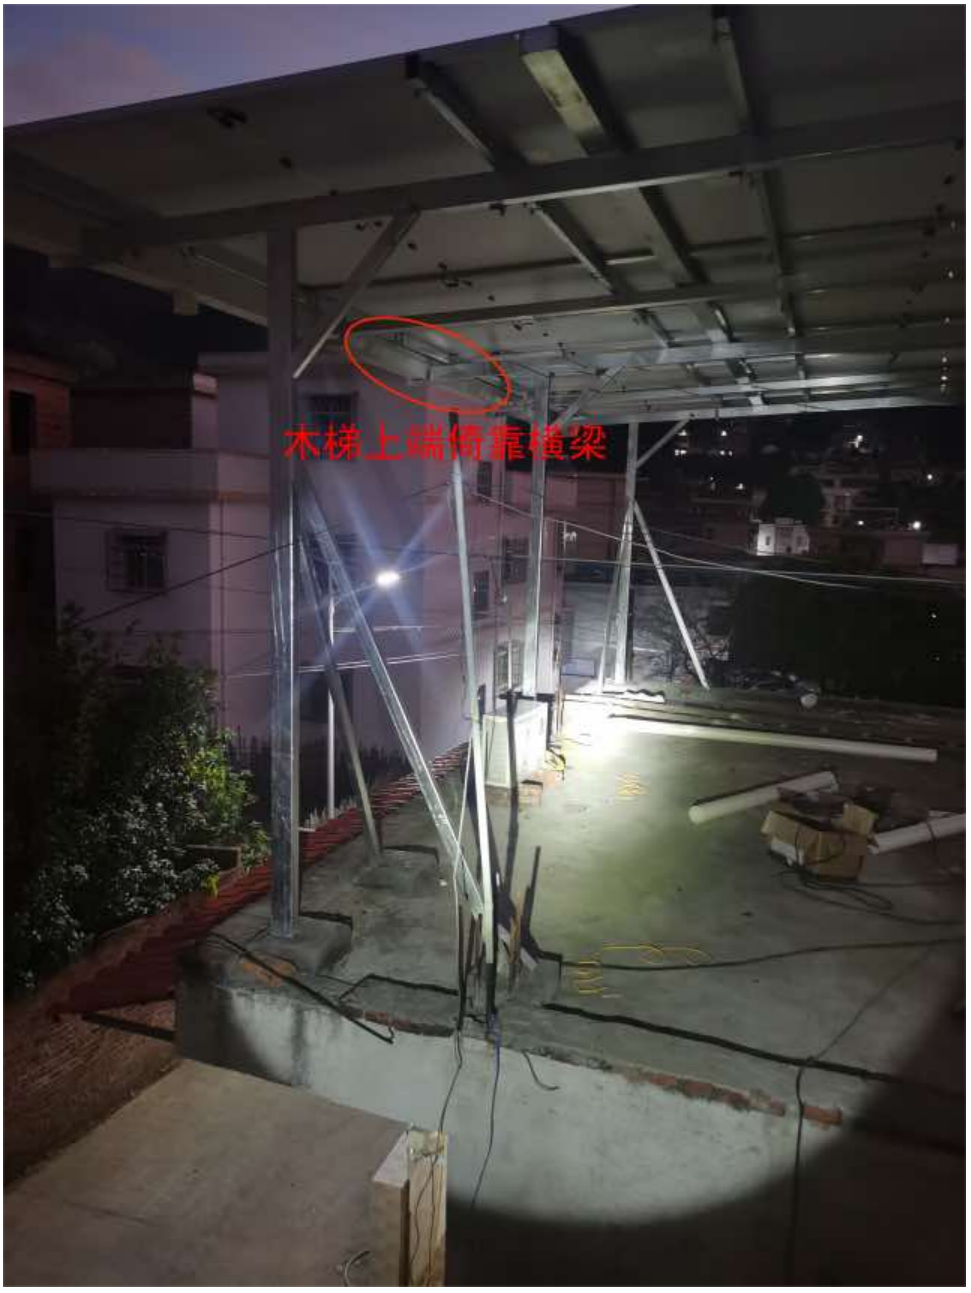
事故发生地点位于龙川县新田镇源三村良兴自然村村民钟宏如家屋顶，该房屋为2.9米高水泥混凝土结构，屋顶周边无围栏。屋顶搭建有约80平方米的光伏板，光伏板支架上端横梁处距下方路面约5米。楼面上有一架事故中使用的木直梯，直梯长约4米长，中间横档约40厘米宽，外观比较陈旧。路面留有一摊血迹，未见死者程志伟，已被送往医龙川县殡仪馆。

事故使用木梯
