坪山区坪山街道自建房装修作业“9·30”一般坍塌死亡事故调查报告

坪山区“9·30”事故调查组

2024年12月10日

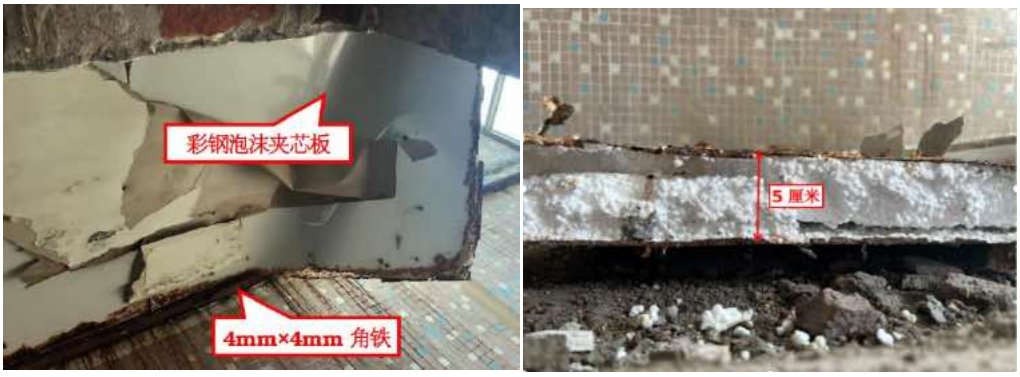
图 3　五楼楼板隔层整体及楼板隔层洞口情况

3.五楼楼层坍塌情况。发生坍塌的位置位于五楼的楼板隔层，事发时 10 号的五楼部分隔墙已拆除，两栋楼房外墙间距为 1 米，靠中间位置的外墙均拆除了部分形成一条通道，两栋楼房之间在五楼楼板位置使用 4mm×4mm 角铁加彩钢泡沫夹芯板设置了楼板隔层，角铁及夹芯板锈蚀严重，楼板隔层顶部铺设有瓷砖，面上散落有塑料瓶等生活垃圾及少量拆墙后形成的建筑垃圾，靠南侧的楼板隔层端头有一个洞口。洞口长 1.17 米，宽 1

米（详见图 3、图 4）。

图 4　五楼楼板隔层底及彩钢板情况

汪**、李**两人同时走到10号和10-1号楼之间的五楼楼板隔层上清理垃圾，当两人行走到靠南侧端头位置时，因楼板隔层由4mm×4mm角铁加彩钢泡沫夹芯板构成，无法支撑两人的重量，最终端头位置的一块彩钢泡沫夹芯板发生坍塌，连同两人一起向下坠落，由于四楼和三楼楼板隔层也是由彩钢泡沫夹芯板构成，不足以支撑向下坠落的两人，因此两人在坠落过程中，先后击穿四楼和三楼的楼板隔层，最终坠落至二楼楼面位置的混凝土楼板隔层，坠落高度为：（2.8米+0.11米）×3=8.73米，最终导致事故的发生。

（2）物的不安全状态。涉事10号和10-1号为独立框架结构，两栋楼房三楼至六楼楼板的间隙位置采用角铁和彩钢泡沫夹芯板搭建了楼板隔层，其本身承重能力不足；另外，因时间久远，角铁和彩钢泡沫夹芯板锈蚀严重，进一步削弱了其承重能力。
