台山大江台玻玻璃有限公司“6·19”一般物体打击事故调查报告

台山市人民政府事故调查组

2024年9月

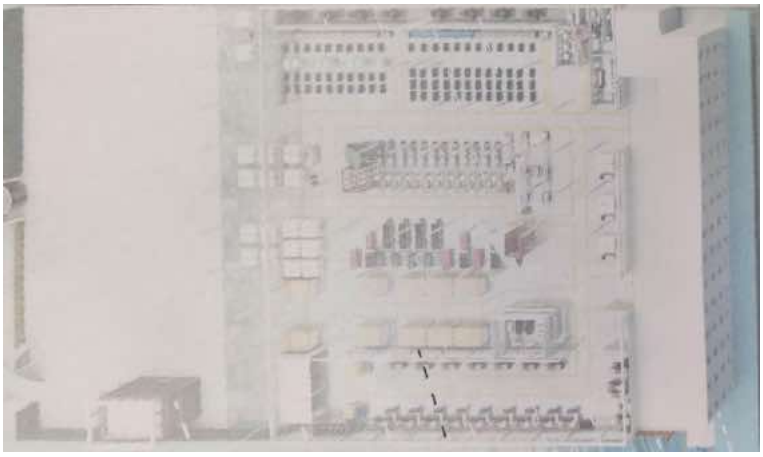
图 2

事故发生在台玻公司一楼厂房原片玻璃仓库。（如图1、2

所示,厂房平面图见图 3）
